PARA ALÉM DO CENTRO HISTÓRICO:

valores e sentidos do patrimônio edificado de Espírito Santo do Pinhal

Júlia Farah Ribeiro

Contribuições e considerações sobre a arquitetura pinhalense

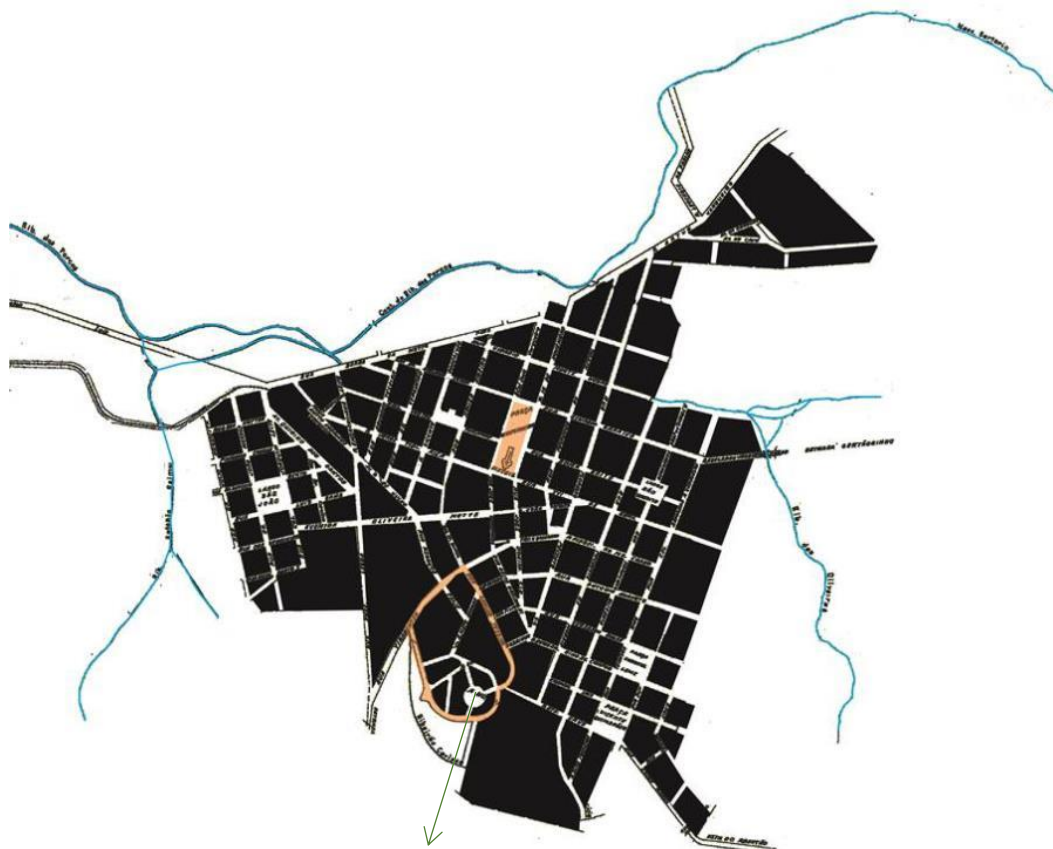
Figura 3 – Crescimento da malha urbana pinhalense entre 1950 e 1960.
Fonte: Arquivo Público do Estado de São Paulo, 1953.

A partir da década de **1950**, aliando-se o êxodo rural às novas tecnologias na área da construção civil, surgem novos empreendimentos imobiliários em Pinhal. As terras rurais antes dominadas por colinas e vales, passam a abrigar bairros, loteamentos e conjuntos habitacionais. Para o norte, a cidade ultrapassou o Ribeirão dos Porcos e cresceu a Vila Moreira. A leste, implantou-se a Vila Palmeiras, Vila Maringá e Vila Pinhal Jardim. A oeste está a Vila Centenário. A **Vila Norma**, ao sul, é considerada a urbanização de área rural mais próxima do núcleo central.

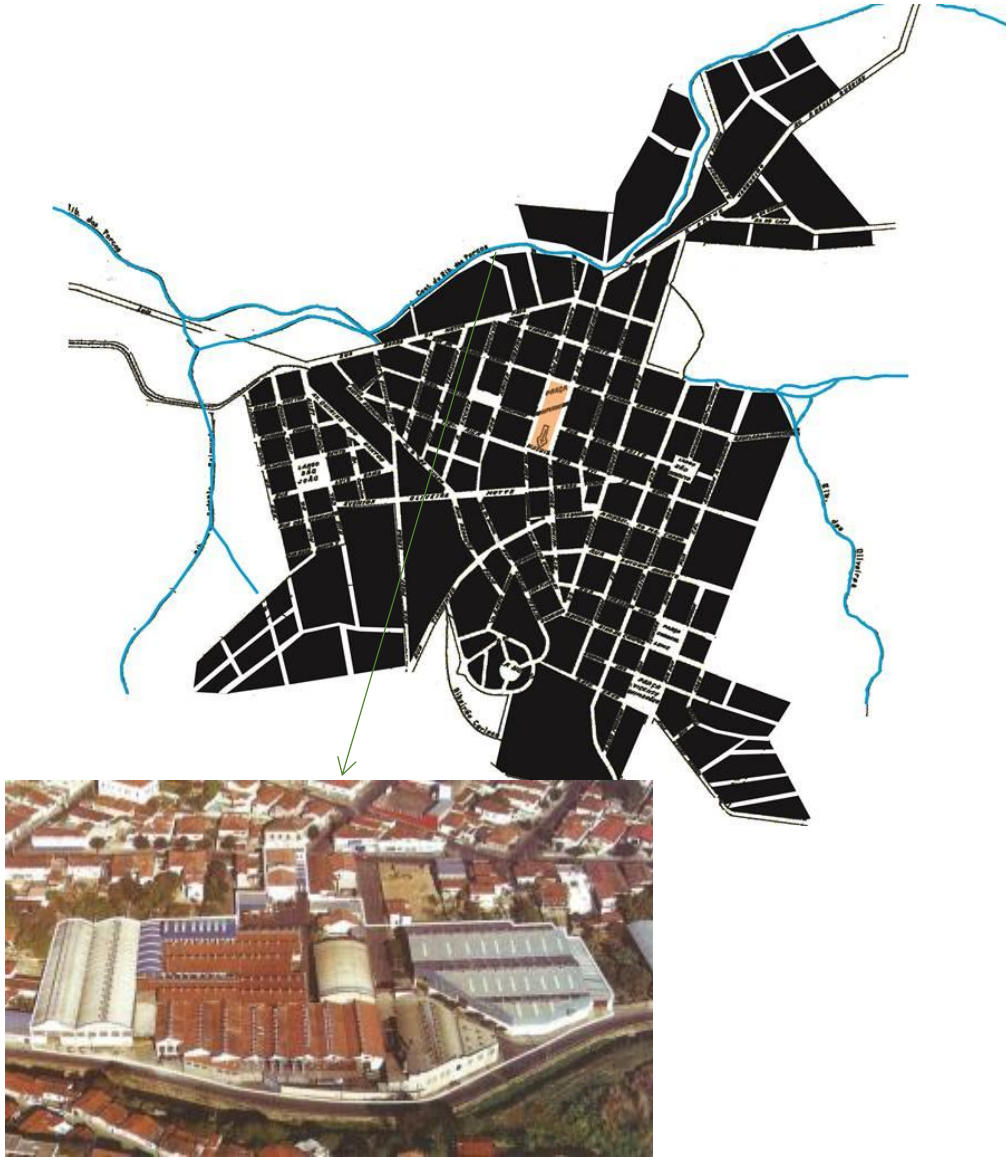
Figura 4 – O crescimento da indústria local entre os anos de 1950 e 1960.

Fonte: Mapa desenvolvido a partir de cartografia encontrada Arquivo Público do Estado de São Paulo, datada de 1953, e de mapeamento digital atual disponibilizado pela Prefeitura de Pinhal.

Começam a ser ocupados os lotes próximos ao **Ribeirão dos Porcos**, principalmente por **indústrias locais** de médio-grande porte (a exemplo da Pinhalense S.A. Máquinas Agrícolas. Na década de 1980, a cidade já contava com 58 (cinquenta e oito) novos bairros.

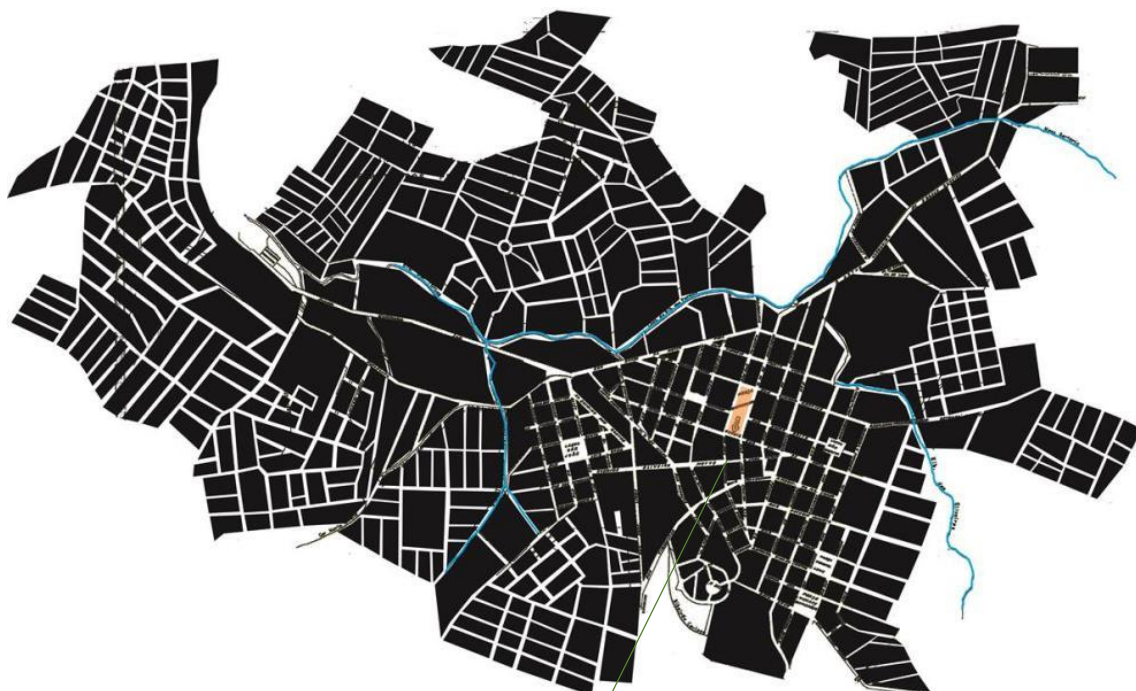
Figura 5 – A cidade atual, desenvolvimento urbano a partir de 1980.

Fonte: Mapa desenvolvido a partir de cartografia encontrada no Arquivo Público do Estado de São Paulo, datada de 1953, e de mapeamento digital atual disponibilizado pela Prefeitura de Pinhal.

No final da década de **1980** foi feita a demarcação da área do Centro Empresarial e Distrito Industrial (localizada às margens do Ribeirão dos Porcos).

A cidade **cresceu horizontalmente**, apresentando poucos edifícios com mais de dois ou três pavimentos. A maioria dos prédios foi construída entre as décadas de 1980 e 1990 dentro do núcleo central ou perto de importantes vias. O processo de verticalização da cidade, com a demolição de antigos casarões para dar lugar a edifícios residenciais com mais de 10 andares, foi a principal motivação para a abertura do pedido de tombamento, feito ao CONDEPHAAT em meados de 1985.

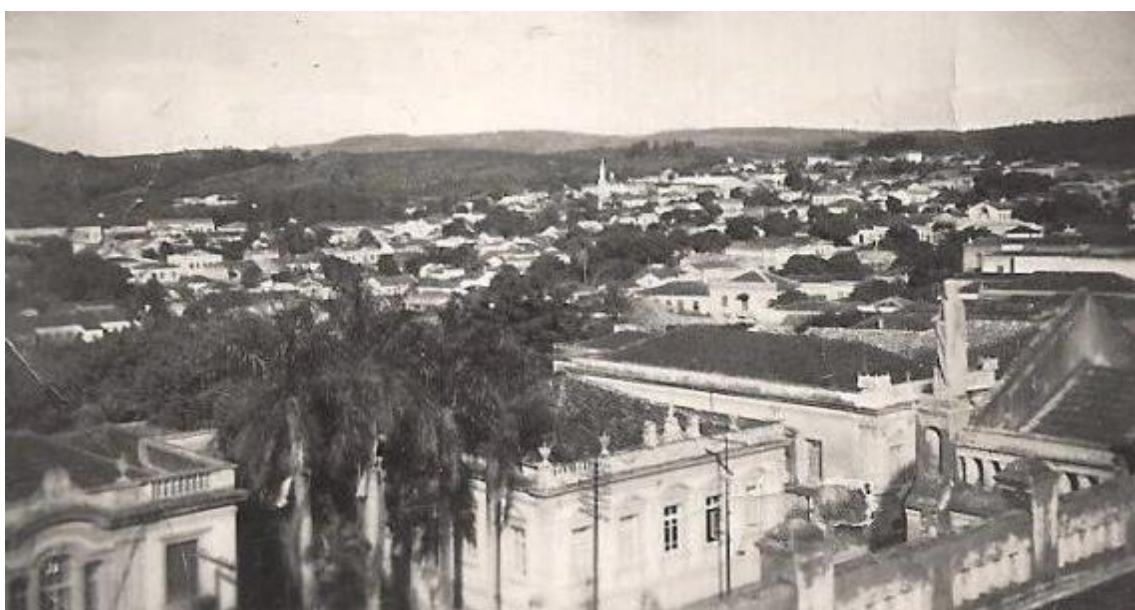
Figura 6 – Área central de Pinhal vista a partir da torre da Igreja Matriz, década de 1930.

Esses edifícios, construídos no entorno da Igreja Matriz, delimitaram os primeiros traçados urbanos, além de destacarem a evolução arquitetônica local, que a partir do início do século XX passou a incorporar traços do ecletismo (Figura 6).

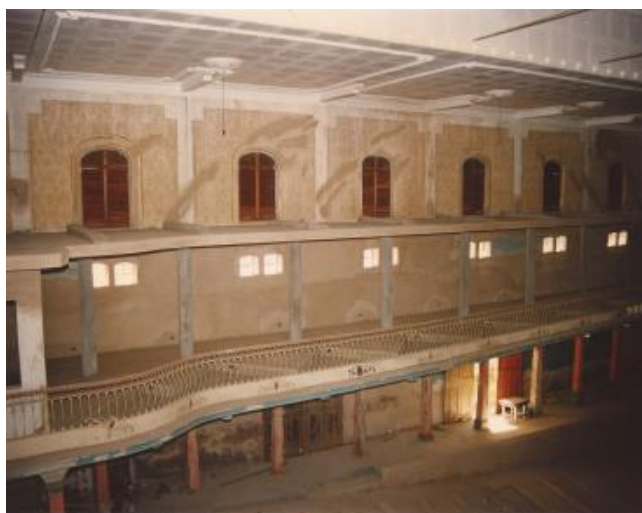
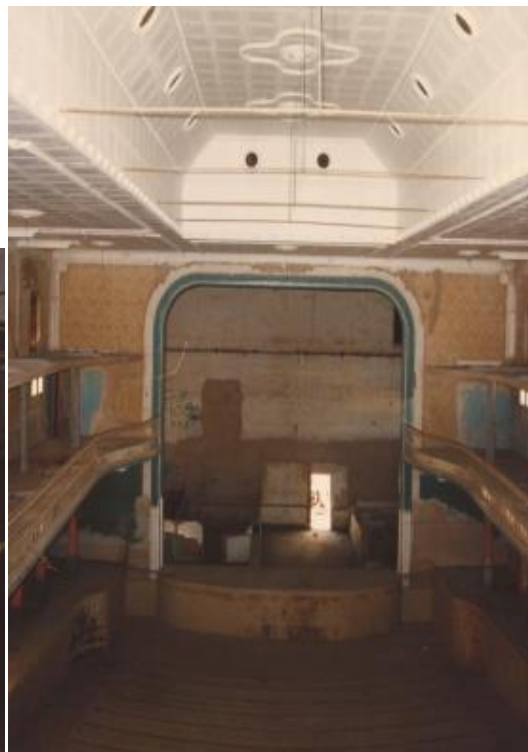
Figura 9 (inf.) – Cine Theatro Avenida em processo de restauro, em 2008. Vista parcial dos camarotes. Fonte: Acervo pessoal de Alessandra Pasquini.

Figura 10 (dir.) – Cine Theatro Avenida em processo de restauro, em 2008. Fonte: Acervo pessoal de Alessandra Pasquini.

Em meados de 1982 a Prefeitura Municipal comprou o imóvel e, em **1986**, foi feita a **licitação para projetos de restauro** (Figura 9 e 10), contando em ambas as ocasiões com o

Com isso, os anseios preservacionistas ganharam nova força. Nesse momento nasceu a AATA – Associação dos Amigos do Theatro Avenida, cujo objetivo era concretizar os projetos de **restauro**. Os integrantes da associação, assim como outros voluntários e moradores da cidade, contribuíam mensalmente para as obras, que vieram a ser finalizadas somente no ano de **2009**.

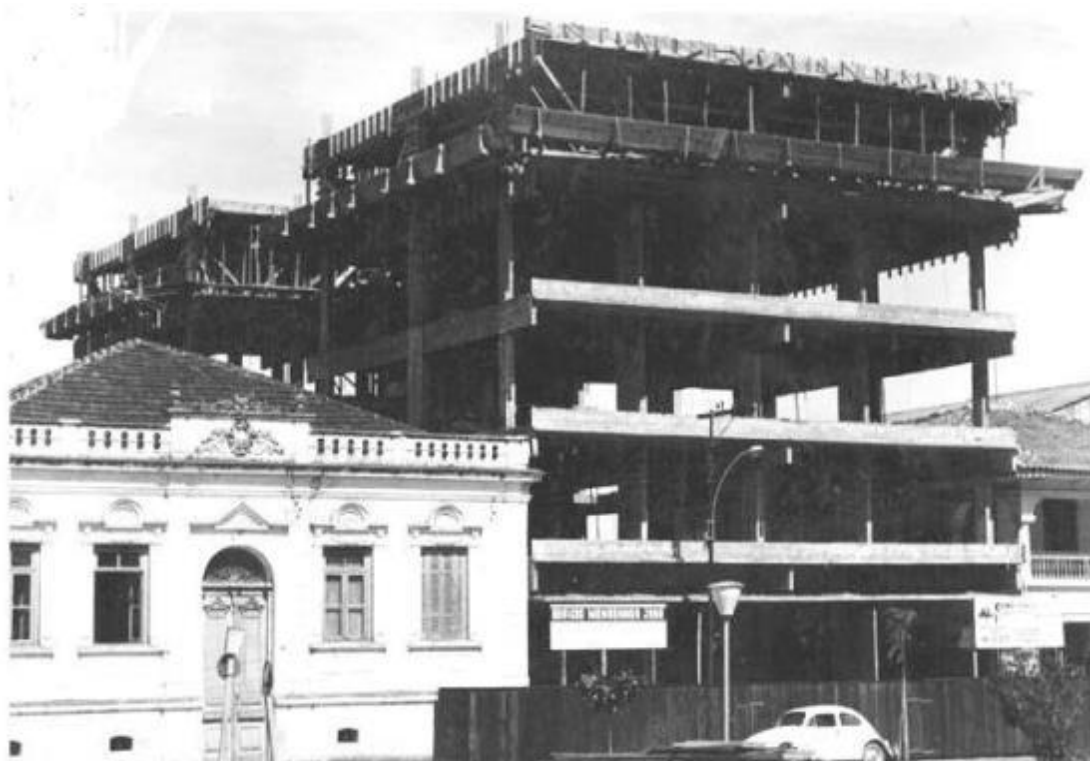
Figura 11 – Construção do Edifício “Monsenhor José” na década de 1960, localizado na Praça da Independência. Fonte: Acervo pessoal de Gera Staut.

Este é um interessante registro fotográfico que retrata a desconexão entre as antigas e novas edificações que estavam sendo construídas no núcleo histórico, principalmente quanto às diferentes volumetrias, gabaritos de altura e a prejuízos às visuais da cidade. Hoje o casarão localizado à esquerda da foto também foi demolido.

O **processo de tombamento** do centro histórico de Espírito Santo do Pinhal teve início em meados de **1985**, motivado por anseios dos pinhalenses pela preservação de sua memória edificada, que à época corria sérios riscos em razão de “constantes demolições de antigos casarões, que vêm dando lugar a edifícios de apartamentos, maculando assim o expressivo Centro Histórico Pinhalense” (CONDEPHAAT, 26.264/88, p. 2) (Figura 11).

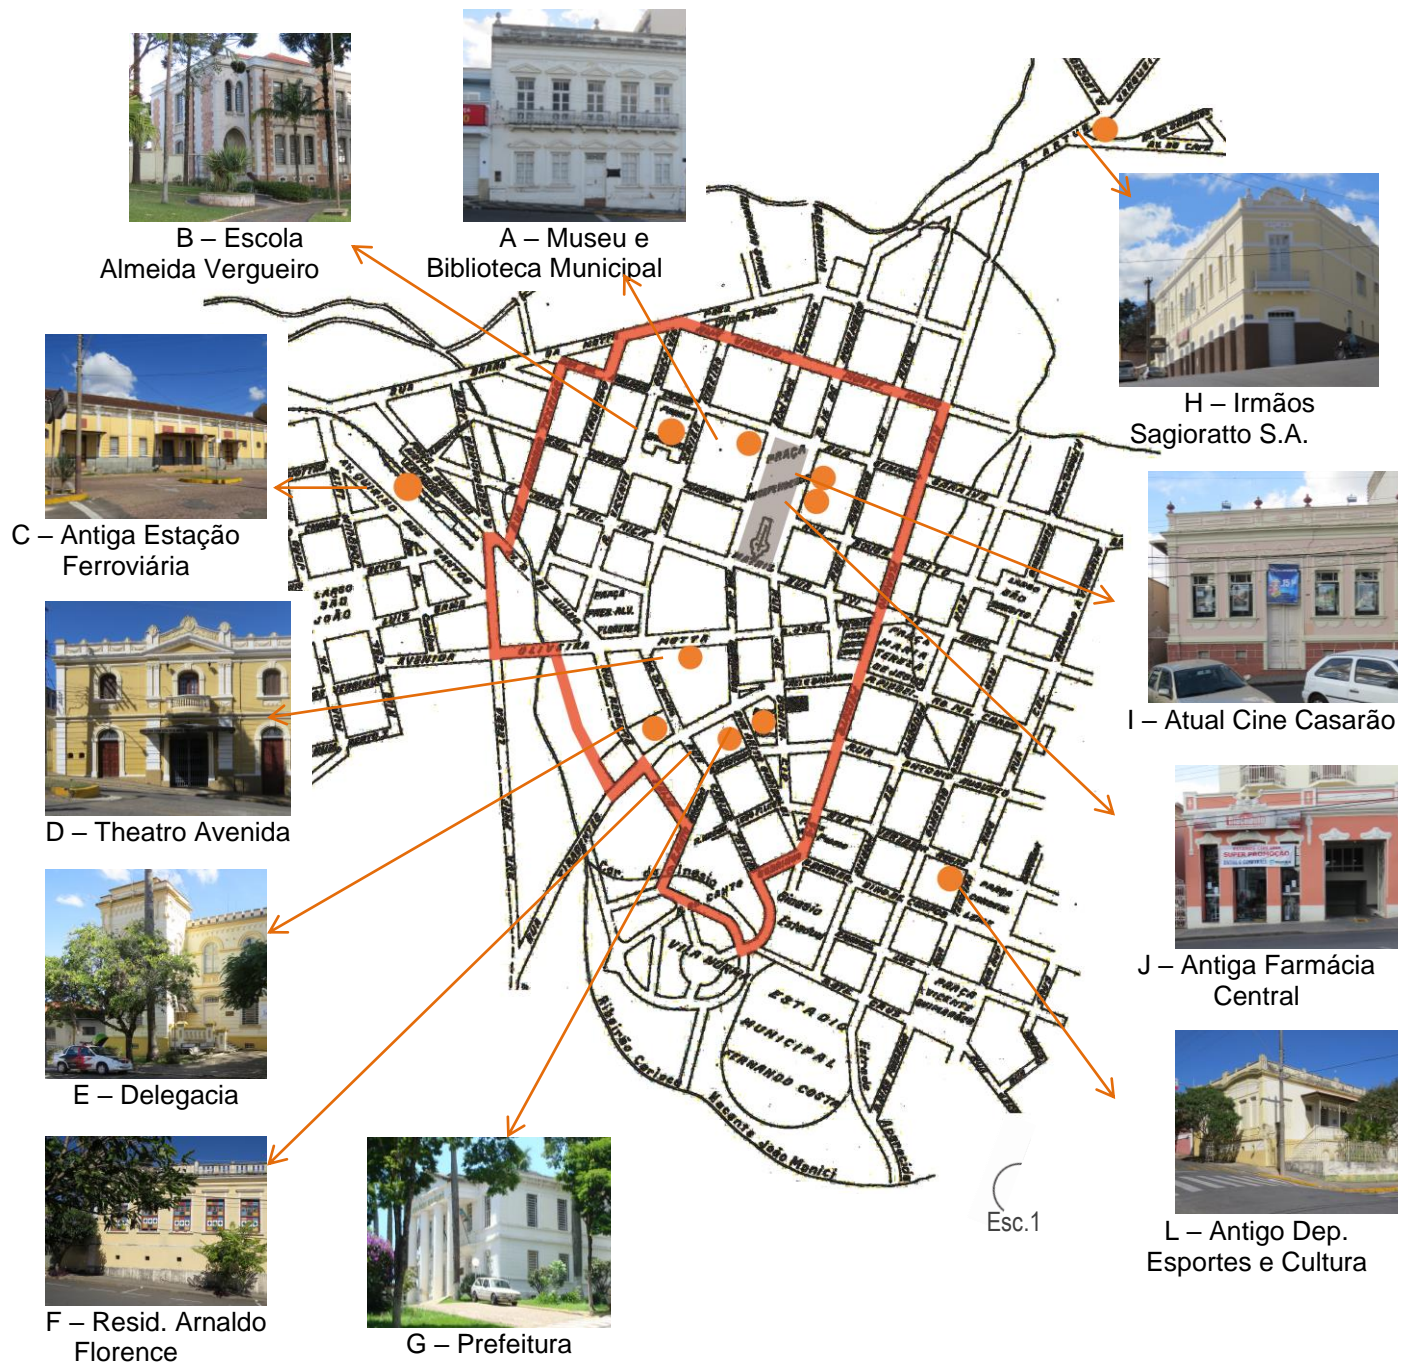
IMÓVEIS TOMBADOS EM ESPÍRITO SANTO DO PINHAL:

Figura 14 – NHU de E. S. do Pinhal e edifícios tombados.

Fonte: Autora, 2016 (Mapa desenvolvido a partir da cartografia de 1953, encontrado no Arquivo Público do Estado de São Paulo, e informações estabelecidas na Resolução Estadual SC-35).

Os edifícios legalmente protegidos são: Biblioteca e Museu Municipal, Escola Estadual Almeida Vergueiro, Estação Ferroviária de Pinhal, Cine Theatro Avenida, edifício da atual Delegacia, residência de Arnaldo Florence, edifício da atual Prefeitura Municipal, antigo comércio Irmãos Sagioratto, antiga residência na Praça da Independência (atual Cine Casarão), antiga Farmácia Central e edifício do antigo Departamento de Esporte e Cultura (Figura 14).

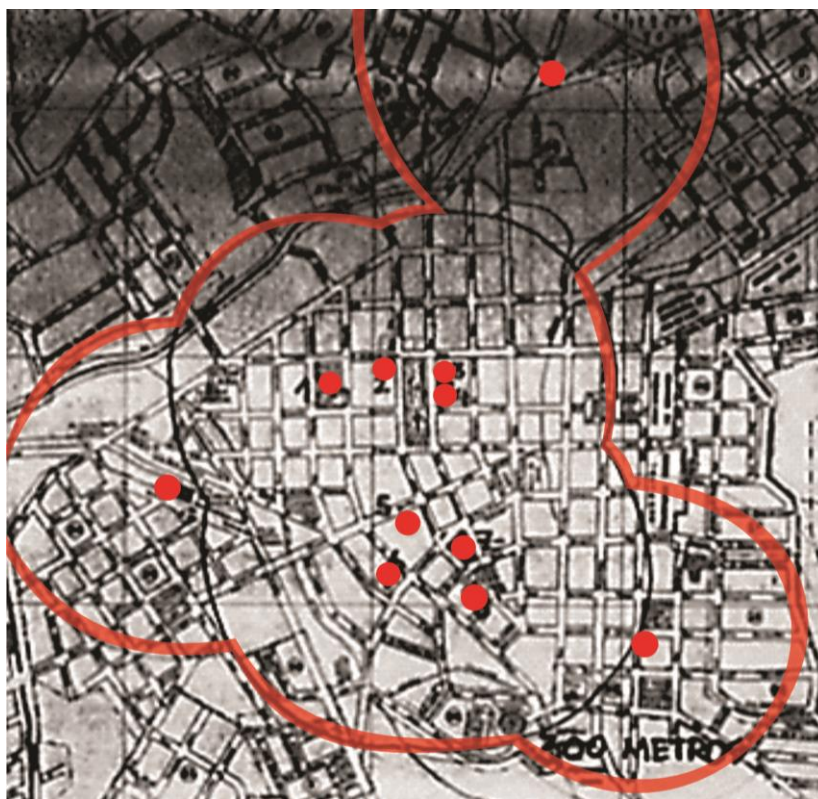
Figura 15 – Mapa de estudo para delimitação do perímetro do Núcleo Histórico Urbano em função das áreas envoltórias dos bens tombados (300 metros). Fonte: Autora, 2016 (Mapa desenvolvido a partir de documento do CONDEPHAAT, 26.264/88, p. 262).

Para Juliana Mendes Prata (2009, p. 69), em seus estudos sobre processos de tombamento de sítios históricos urbanos do CONDEPHAAT, identifica-se que tanto em Pinhal como em Amparo, outra cidade paulista que também preserva um relevante conjunto arquitetônico do ciclo do café, “em ambos os casos tombam-se imóveis ‘bens culturais’ e se regulamentam as áreas envoltórias, que conformam a área”.

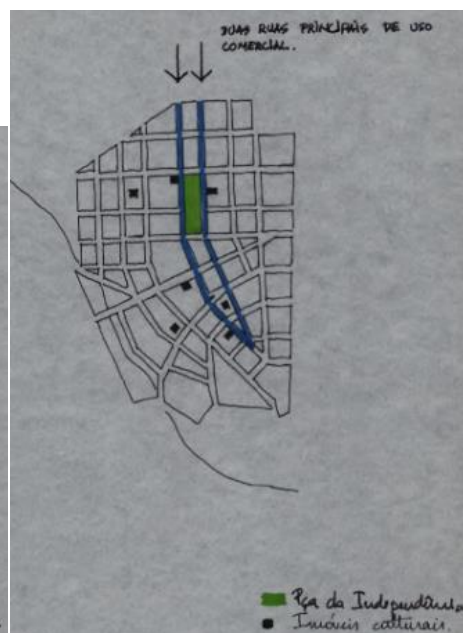
Figura 17 (dir.) – Mapa/croqui de estudo da área central de Pinhal. Em destaque: Praça da Independência (verde), imóveis culturais localizados do entorno (pontos pretos) e principais vias (azul). Fonte: CONDEPHAAT, 26.264/88, n. 263.

Outro aspecto notado refere-se ao desenho propriamente deste centro, fortemente marcado por 2 (duas) ruas lineares de uso comercial e de maior circulação, que detêm na praça principal da cidade com sua igreja um dos focos de convergência de ângulos visuais de interesse e um outro que se constitui no edifício sede da Prefeitura Municipal (Figura 17).

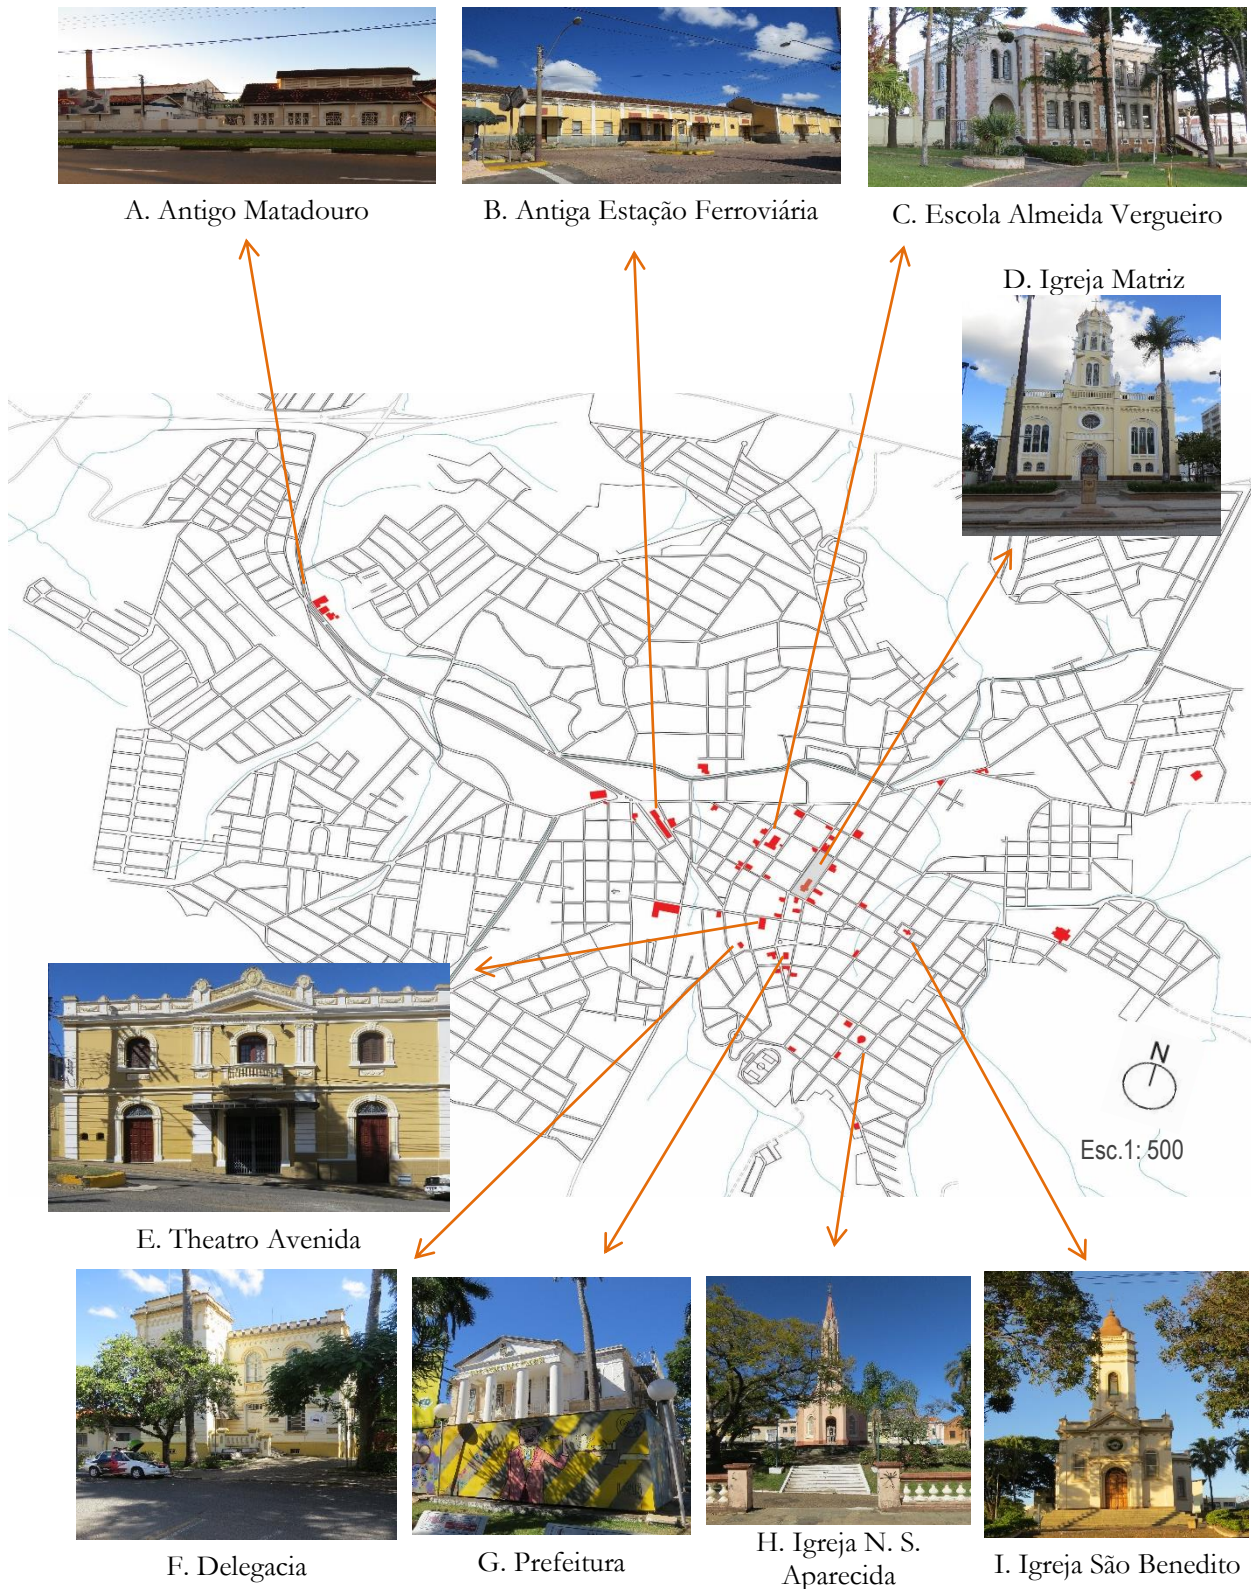
Figura 21 – Mapeamento de imóveis identificados na “Relação de imóveis para tombamento”. Em destaque os principais edifícios que conformam os agrupamentos criados na listagem da Associação Pinhalense, a saber: A – Antigo Matadouro Municipal, B – Antiga Estação Ferroviária, C – Escola Dr. Almeida Vergueiro, D – Igreja Matriz, E – Cine Theatro Avenida, F – Delegacia Municipal, G – Prefeitura, H – Igreja de Nossa Senhora Aparecida, I – Igreja de São Benedito.

Fonte: Autora, 2016 (mapa esquemático desenvolvido a partir de mapeamento digital disponibilizado pela Prefeitura Municipal).

Ao analisar a listagem apresentada ao CONDEPHAAT e a abrangência de seu conteúdo, pode-se perceber que a Associação Pinhalense propunha o reconhecimento da história e do desenvolvimento de Espírito Santo do Pinhal por meio da valorização de “imóveis que foram considerados relevantes para a história do município, uma vez que cada um deles e seu conjunto representam categoricamente um documento vivo da época de sua formação (período da monocultura cafeeira)” (CONDEPHAAT, 26.264/88, p.2). Para tanto, foram elencadas uma série de residências, estabelecimentos comerciais, edifícios religiosos e institucionais (Figura 21).

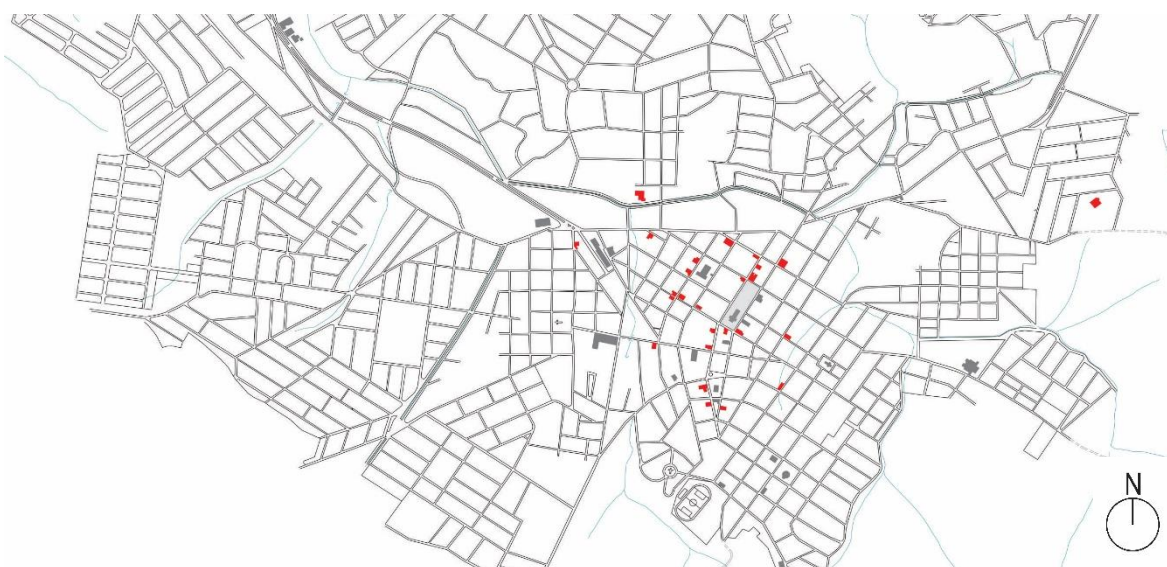
Esc.1: 550

Figura 22 – Mapeamento das residências (em vermelho no mapa) identificadas na listagem proposta pela APC.

Fonte: Autora, 2016 (mapa esquemático desenvolvido a partir de mapeamento digital disponibilizado pela Prefeitura Municipal).

Quanto às **tipologias** dos imóveis, nota-se o predomínio de **residências** (26 - vinte e seis - imóveis) (Figura 22 e 23). A grande maioria destas casas encontram-se, principalmente, próximas à **Igreja Matriz** e **Escola Estadual Dr. Almeida Vergueiro**. Sabe-se, pelo levantamento de dados realizado durante minha pesquisa de mestrado, que aquelas inseridas no primeiro agrupamento (no entorno da Igreja – área mais antiga da cidade) foram construídas entre os anos de 1880 e 1900, e as do segundo entre 1900 e 1920. Há também um número relativamente menor de residências identificadas próximas à **“Ferrovia”** e **Prefeitura Municipal**, sendo o núcleo ferroviário mais antigo (com residências construídas entre 1890 e 1900 – simultaneamente à implantação das linhas férreas).

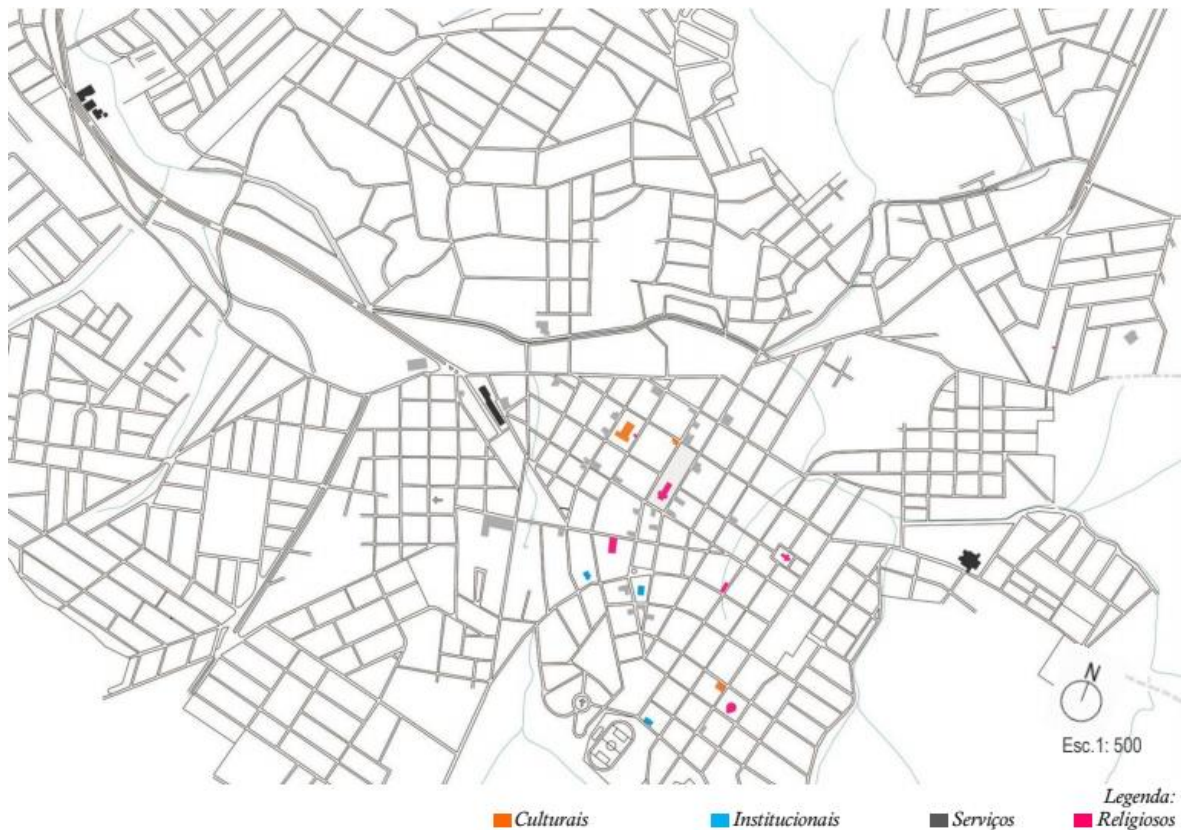
Figura 38 – Edifícios públicos identificados na listagem organizada pela APC.

A respeito dos **imóveis públicos listados** (Figura 38), os espaços de **uso cultural** conformam a maioria (Museu e Biblioteca Municipal; antigo Departamento de Esporte e Cultura; Escola “Dr. Almeida Vergueiro”; Sociedade Italiana Dante Alighieri e Cine Theatro Avenida), seguidos por edifícios de **uso institucional** (Prefeitura, Delegacia e Tiro de Guerra), de **serviços** (antigo Matadouro, antiga Estação Ferroviária e Asilo) e **religiosos** (Igreja Matriz, Igreja São Benedito, Igreja N. S. Aparecida, Igreja Protestante).

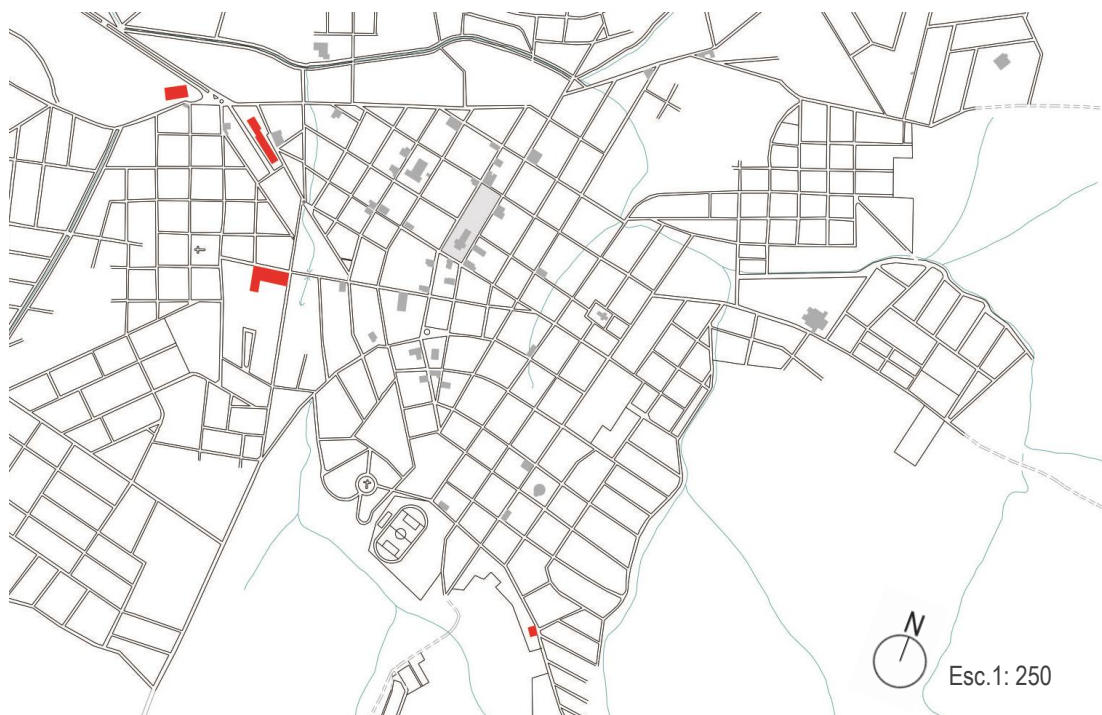
Figura 53 – Edifícios industriais e ferroviários (em vermelho) identificadas na listagem proposta pela APC. Fonte: Autora, 2016 (mapa esquemático desenvolvido a partir de mapeamento digital disponibilizado pela Prefeitura Municipal).

Já os **edifícios industriais e ferroviários** (Figura 53) encontram-se próximos à antiga Estação Ferroviária de Pinhal, construída na **Vila Monte Negro**, à exceção da Construtora Antônio Costa e do Armazém de Café dos Irmãos Mônica.

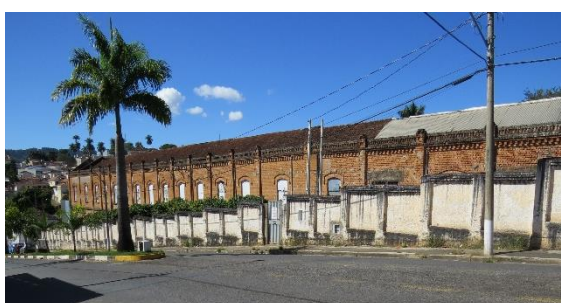
Figura 56 – Armazéns da Construtora Antônio Costa S. A.
Fonte: Autora, 2016.

O edifício da antiga Construtora Antônio Costa (Figura 56) se destaca na paisagem urbana por sua escala, é um conjunto de armazéns de grandes dimensões. Apesar de não estar localizado nas imediações da estação ferroviária encontra-se próximo a ela, tendo sido construído em uma das principais vias da cidade, a Avenida Oliveira Motta, que conecta a área central com o Largo da Igreja de São João e com a Vila Monte Negro.

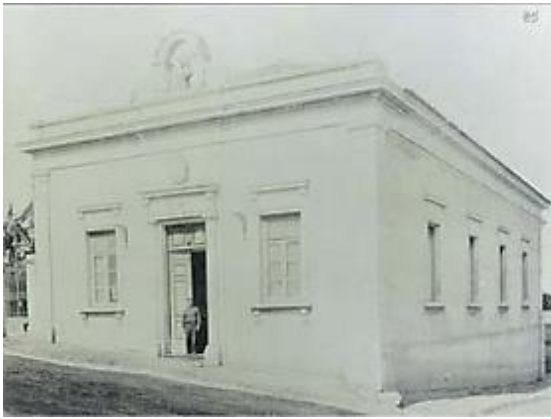
Figura 58 – Antigo edifício da Sociedade Italiana Dante Alighieri (demolido).
Fonte: Álbum de Pinhal, 1903.

Também, três dos imóveis que integram a listagem foram demolidos na década de 1990, a saber: 1- Sociedade Italiana Dante Alighieri (Figuras 58 e 59); 2- Residência de Osvaldo Vergueiro Ribeiro (Figura 60), 3- Residência das irmãs Baraúna (Figuras 61 e 62).

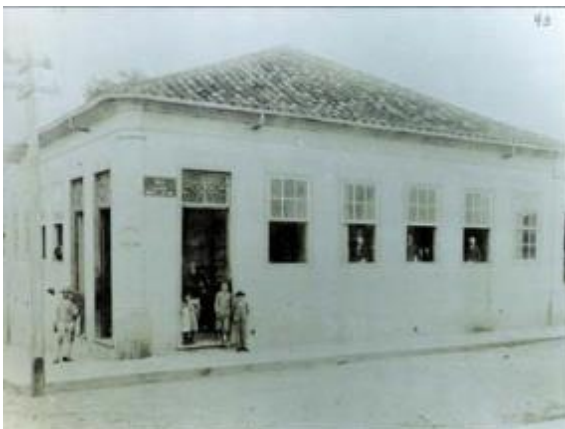
Figura 61 – Antiga residência das irmãs Baraúna (demolido).
Fonte: Álbum de Pinhal, 1903.

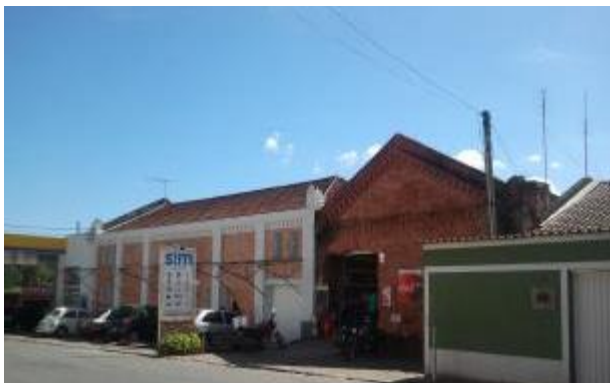
Figura 68 – Antigos armazéns de apoio à Estação Ferroviária, para estocagem de café. Hoje esses dois edifícios são ocupados pela distribuidora de bebidas SIM.

A ocupação ao longo da Rua Barão divide-se principalmente em duas partes. Nas proximidades da Estação Ferroviária predominavam os armazéns de estocagem e beneficiamento de café, construídos em alvenaria de tijolo aparente. Já nos lotes localizados mais perto da área central foram construídos residências e estabelecimentos comerciais, edifícios que no início do século XX começaram a incorporar elementos do ecletismo na arquitetura.

Com a chegada de indústrias do ramo cafeeiro de maior porte, as máquinas de benefício de café foram sendo desativadas e seus armazéns passaram a ser ocupados por estabelecimentos comerciais (pequenos comércios, bares, entre outros) (Figuras 68 e 69). Nos lotes de esquina, devido às dimensões e localização privilegiadas, as construções foram aos poucos demolidas e deram lugar a postos de gasolina (Figura 70).

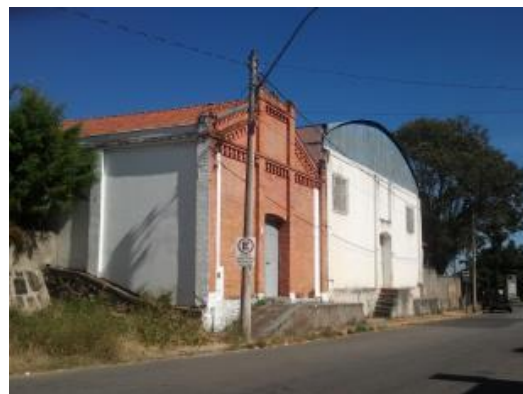
Figura 69 – Antigo armazém de apoio à Estação Ferroviária (estocagem de café). Este edifício hoje encontra-se sem uso.

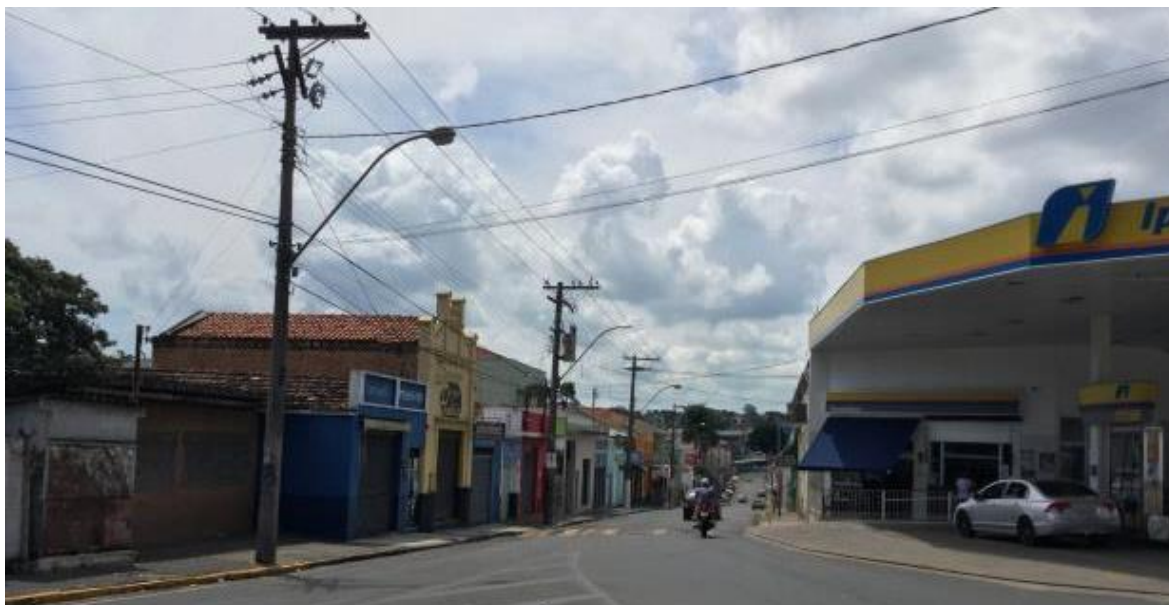
Figura 70 – Vista atual da Rua Barão de Motta Paes. À direita na foto pode-se ver posto de gasolina construído onde antes havia grande armazém para beneficiamento de café.

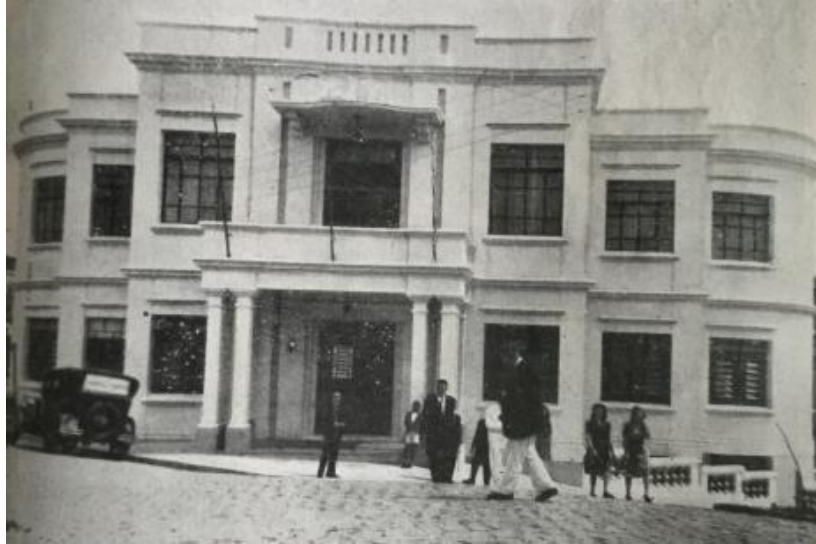
Figura 79 - Clube GPEA, na Avenida Oliveira Motta. Registro fotográfico da fachada original do edifício, que foi alterada em meados da década de 1950.

Foram erigidos também dois importantes **espaços culturais** da cidade: o Cine Theatro Avenida (Figura 78) e o GPEA - Ginásio Pinhalense de Esportes Atlético (Figura 79), inaugurados em 1927 e 1947, respectivamente.

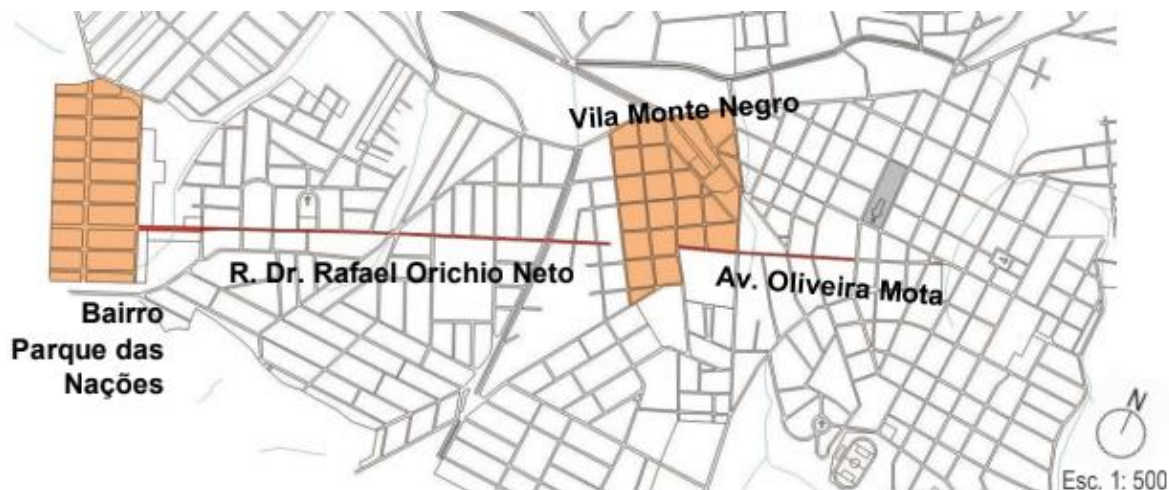
Figura 81 – Implantação da Avenida Oliveira Mota e Rua Dr. Rafael Orichio Neto.

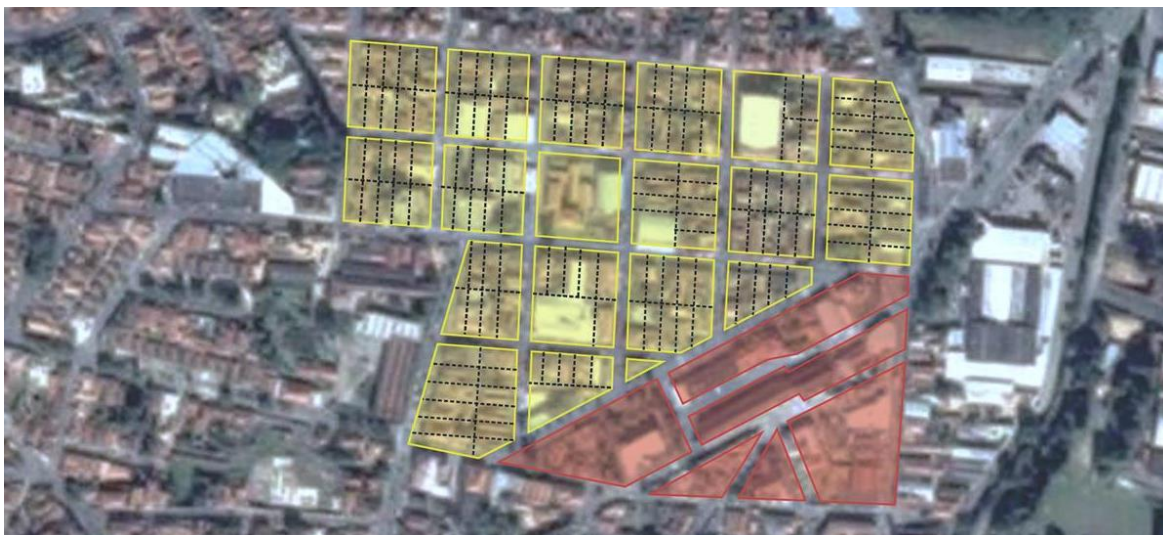
Figura 84 – Imagem aérea atual com destaque para desenho de implantação da Vila Monte Negro, com suas zonas residencial e fabril.

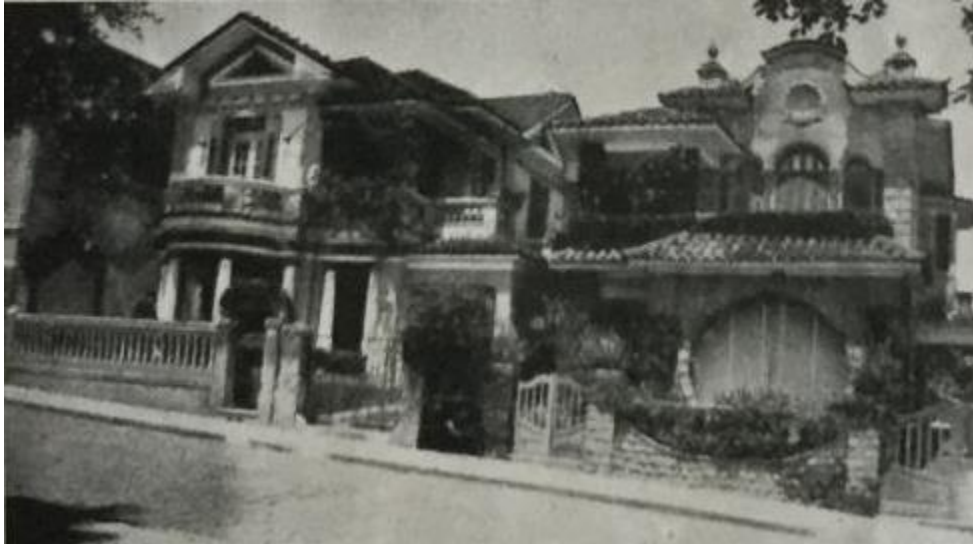
Figura 91 – Antigas residências de Antenor Vergueiro (esq.) e D. Renée Baldassari (dir.), localizadas na Praça da Independência.

Dentro do conjunto arquitetônico da praça estas duas casas são as únicas que apresentavam maiores inovações na implantação (liberação dos limites dos lotes, criando tanto recuos frontais quanto laterais).

No largo da Igreja Matriz a grande maioria das casas passou por reformas mais de caráter estético do que quanto às soluções de implantação, mantendo o alinhamento sobre os limites dos terrenos e acrescentando ornamentos nas fachadas, a exceção de algumas construções com recuos e jardins laterais e, em raros casos, recuos frontais (Figura 91).

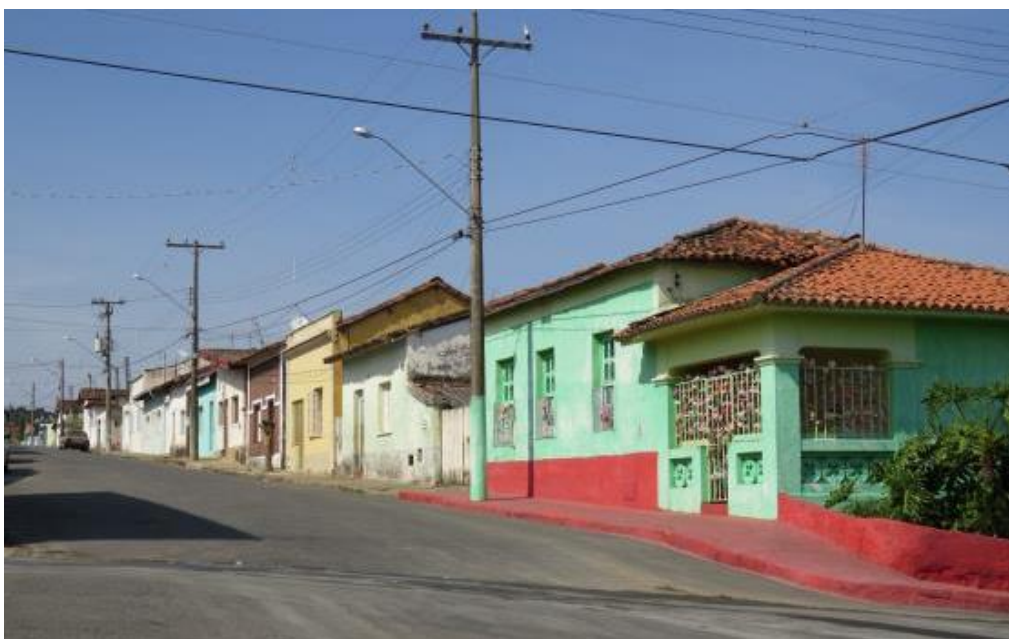
Figura 93 – Residências da Rua Júlio de Mesquita, na Vila Monte Negro.

As residências da Vila foram construídas variando entre **duas soluções de implantação principais** (Figura 92 e 93): 1 – Construídas no alinhamento dos lotes; 2 – Desvinculadas dos alinhamentos laterais e frontais.

Na Vila Monte Negro observa-se o predomínio de casas construídas no alinhamento dos lotes (alternando, nas fachadas, as coberturas com ou sem platibandas). Nos lotes de esquina, principalmente, predominam residências maiores e com recuos frontais ou laterais ajardinados.

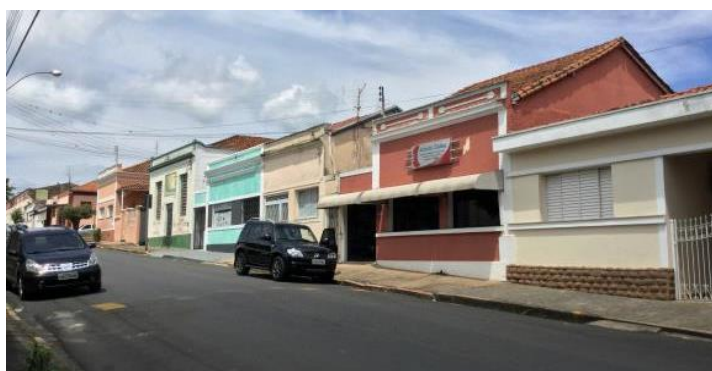
Figura 94 – Vista parcial das residências construídas na Rua Coronel Joaquim Leite, na Vila Monte Negro. Fonte: Autora, 2016.

Nota-se que todas as residências foram construídas sobre o alinhamento frontal dos lotes, com pequenos recuos em um dos lados. As aberturas são voltadas para a via e nas coberturas foram usados os telhados em duas águas. As fachadas possuem poucos ornamentos. Nesse conjunto de casas observa-se que alguns edifícios passaram por obras e reformas que resultaram na subtração de alguns elementos característicos da arquitetura eclética do século XIX, principalmente nas aberturas.

Os edifícios mais simples foram **construídos sobre os limites dos lotes**, dispondo apenas de **discretos afastamentos em um dos lados**, na tentativa de responder às questões higienistas da época que demandavam maior ar e iluminação aos cômodos intermediários. Nesses exemplares repetiam-se as mesmas coberturas de telhados em duas águas voltados para as vias e quintais, esquema usado na arquitetura colonial (Figura 94). Em alguns casos eram usadas platibandas para dar acabamento às fachadas (Figuras 94, 95 e 96).

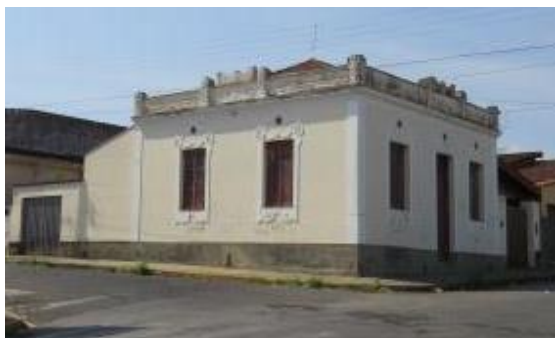
Figura 95 – Residência localizada na Rua Dr. João Mendes, na Vila Monte Negro.

Esta residência segue o sistema de implantação predominante no bairro (alinhado sobre os limites do lote). Possui um pavimento, elevado do solo. A cobertura foi feita com telhado em quatro águas, com platibanda.

Nas aberturas foram acrescentados alguns ornamentos nos quais podem ser vistos alguns desenhos de Cruzes de Portugal, o que levanta a hipótese de que ali residia inicialmente uma família portuguesa, possivelmente vinda da Colônia de Nova Louzã com o Comendador Monte Negro.

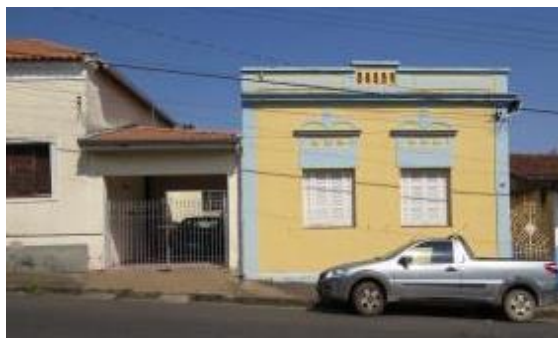
Figura 96 – Residência localizada na Rua Dr. João Mendes, na Vila Monte Negro.

Neste edifício, além dos elementos já mencionados nos exemplos anteriores (implantação, recuos, cobertura, ornamentos...), observa-se que no fechamento do pequeno recuo lateral sobre a via é usado um gradil em ferro (pequeno portão de ferro, no canto inferior direito da imagem).

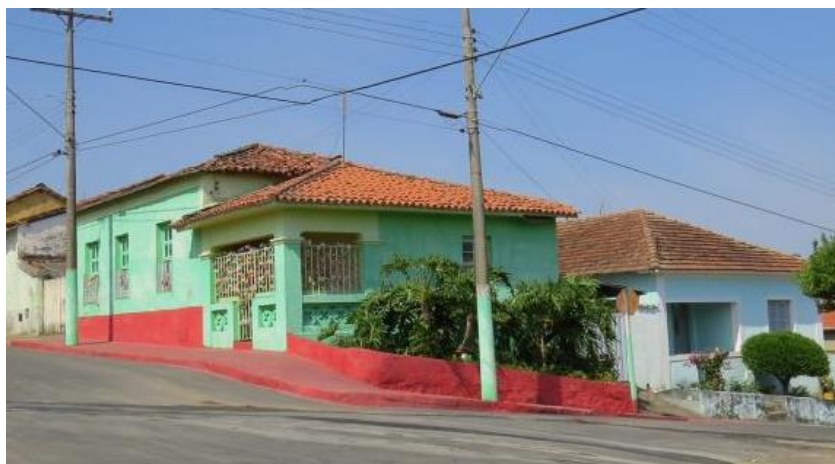
Figura 97 – Residências construídas na Rua Júlio de Mesquita, na Vila Monte Negro. Observa-se o uso de jardins tanto nos recuos frontais (a exemplo da casa azul, no canto direito da foto) quanto nos laterais (na casa de esquina).

As casas com maiores inovações em suas implantações apresentavam **recuos laterais e/ou frontais** com dimensões mais expressivas. Principalmente nos lotes de **esquina**, as novas construções eram projetadas com um (...) “alpendre dando para jardim lateral sempre florido” (LEMOS, 1999, p. 252) (Figura 97).
