PARA ALÉM DO CENTRO HISTÓRICO:

valores e sentidos do patrimônio edificado de Espírito Santo do Pinhal

Júlia Farah Ribeiro

Contribuições e considerações sobre a arquitetura pinhalense

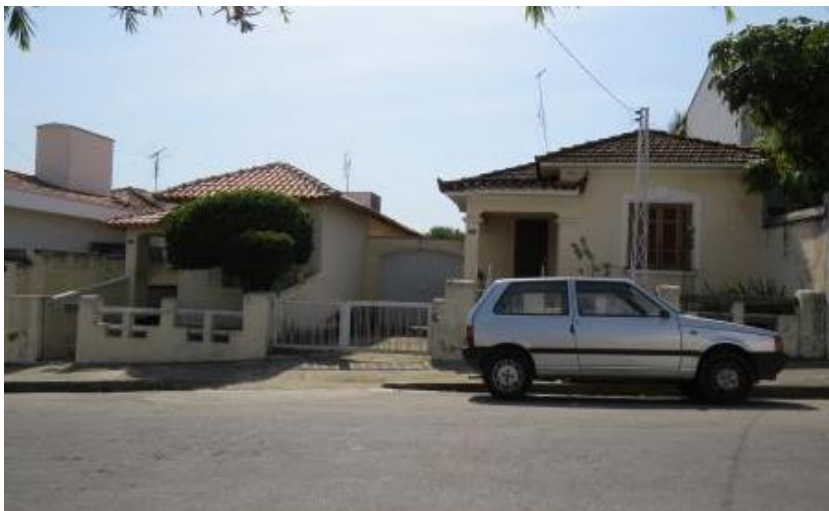
Figura 98 – Residências localizadas na Rua Dr. João Mendes, na Vila Monte Negro.

Nessas residências observa-se uma mudança na forma de implantação. São usados recuos frontais, onde são criados pequenos jardins com canteiros, e o afastamento lateral possui dimensões maiores, já correspondendo à passagem do automóvel. O sistema de cobertura também evoluiu, passando a ser constituído por dois planos de quatro águas, um demarcando a entrada principal e outro, maior, sobre o volume da casa.

Ainda que esta solução tenha sido usada em grande parte dos lotes de esquina, não existia uma relação de exclusividade, podendo-se encontrar essa mesma tipologia em lotes de meio de quadra (Figuras 98, 99 e 100). As coberturas eram constituídas de **telhados de quatro águas**.

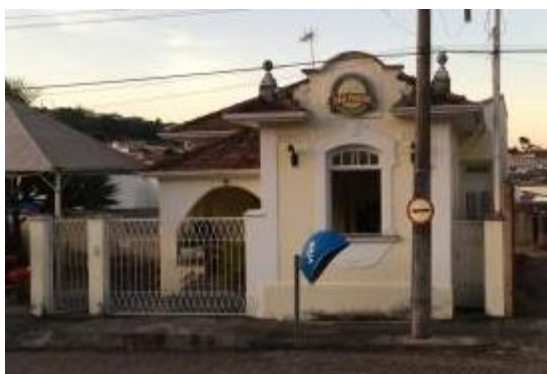
Figura 99 – Residência localizada na Rua Marechal Deodoro da Fonseca, em frente à antiga Estação Ferroviária.

Quanto à implantação da construção, esta residência ainda foi parcialmente construída sobre os limites da via, tendo recuo frontal apenas sobre a entrada principal. Na cobertura, mantém-se o frontão, adotam-se os telhados em quatro águas e mãos francesas em madeira. Nas aberturas observa-se o uso das bandeiras.

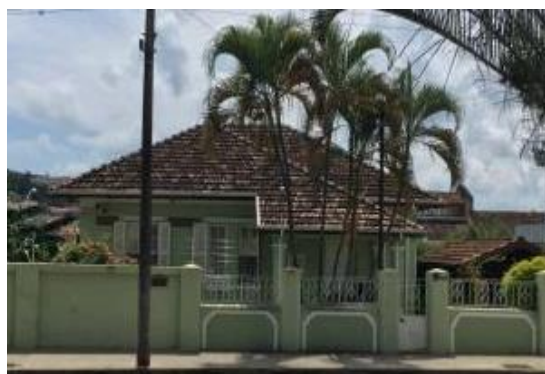
Figura 100 – Residência localizada na Av. Dr. Quirino dos Santos, principal via da Vila Monte Negro.

Esta residência está localizada na principal via do bairro e ao fundo da Estação. Implantada em terreno irregular, a construção encontra-se destacada de todos os limites do terreno. A cobertura é formada por dois planos de quatro águas. Nas aberturas, usa-se a veneziana, com vidraça por dentro. O fechamento do terreno é feito por meio de muro baixo, associando a alvenaria de tijolo e o gradil de ferro.

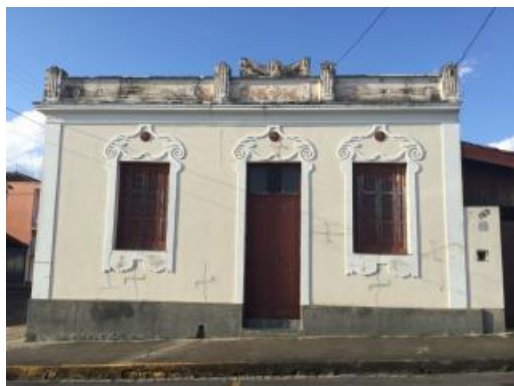
Figura 101a – Fachada de residência localizada na Vila Monte Negro.
Fonte: Autora, 2016.

Em cima das portas e janelas encontram-se ornamentos, em massa, com o desenho de Cruzes de Portugal, símbolo de Portugal (Figura 199b). Tais detalhes, ainda hoje preservados, fornecem dados sobre as famílias que residiram no bairro no início do século XX. Neste caso, provavelmente trata-se de família portuguesa vinda da Colônia de Nova Louzã com o Comendador Monte Negro.

Os **ornamentos** ainda hoje preservados nos dão a conhecer dados históricos que em muitos casos não foram registrados ou documentados oficialmente. Na Vila Monte Negro a existência de “Cruzes de Portugal”¹¹ aplicadas em relevo sobre as portas, janelas ou nas platibandas em algumas casas do bairro são informações importantes para o reconhecimento da história e da ocupação de um espaço ainda tão pouco estudado sobre Pinhal (Figura 101).

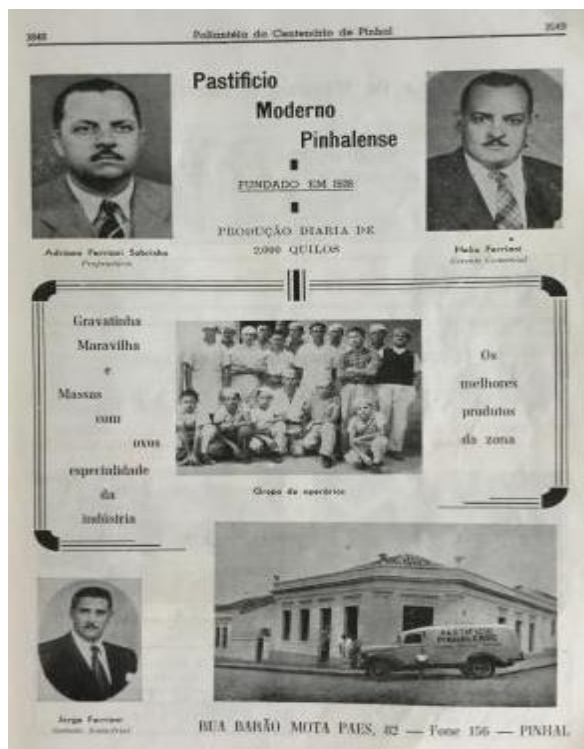
Figura 110 – Propaganda do antigo Pastifício Moderno Pinhalense, cujo edifício foi construído na Rua Barão de Motta Paes (hoje demolido).
Fonte: Polianteia, 1949.

Nestes registros fotográficos pode-se perceber que construções para uso industrial do bairro não continham grandes dimensões e o seus gabaritos de altura e ornamentos de fachada eram similares às demais residências e comércios da rua.

A respeito das características arquitetônicas dessas construções, os **armazéns** implantados na **Rua Barão de Motta Paes**, de menor escala, respeitam os **mesmos gabaritos de altura das casas** da Vila Monte Negro (Figura 110).

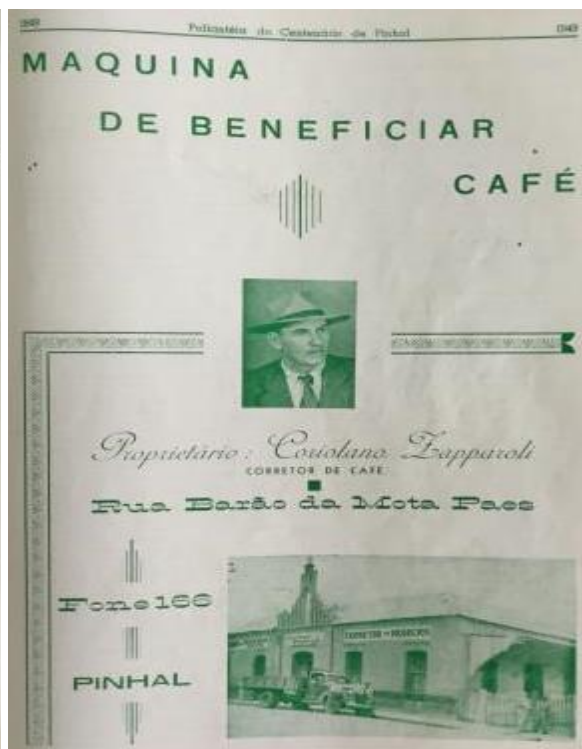
Figura 111 – Propaganda de antigo armazém para beneficiamento de café, localizado na Rua Barão de Motta Paes.
Fonte: Polianteia, 1949.

Por meio dos registros fotográficos encontrados no Álbum de Pinhal (1903) e na Revista Polianteia (1949) é possível reconhecer que estes foram construídos em alvenaria e sem rebocos

nas paredes externas, deixando os **tijolos aparentes** (Figura 111). Hoje aqueles que foram preservados apresentam, contudo, reboco e pintura na fachada principal.

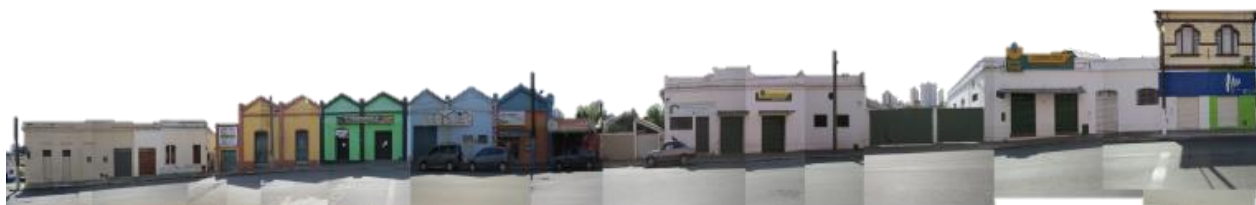
Figura 112 - Conjunto de armazéns construídos na Rua Prefeito Lessa.

Quanto à implantação nos lotes não há diferenças entre eles. Todos foram construídos sobre todos os alinhamentos dos lotes, salvo poucos casos à parte¹³ (Figura 112). Nesse aspecto, Nestor Goulart Reis Filho (2014, p.84) destaca:

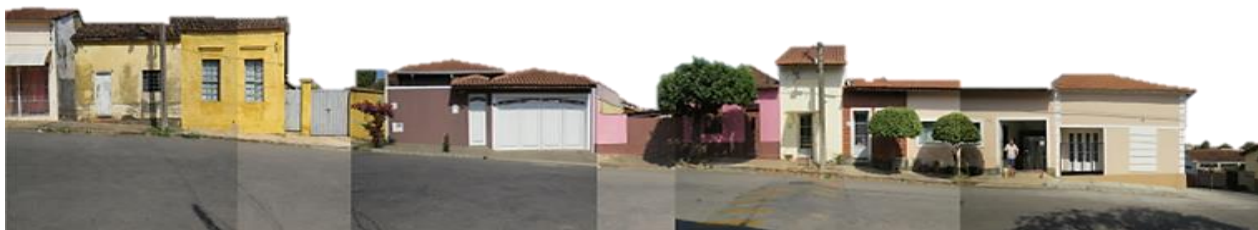
Figura 115 - Residências da Vila Monte Negro, Rua Dr. Júlio de Mesquita.

Neste exemplo vê-se uma testada composta tanto por residências que preservam suas características originais do final do século XIX quanto por alguns imóveis reformados e descaracterizados. Contudo, percebe-se que em todos os casos são mantidas as relações entre as implantações e os limites dos lotes, estabelecidas na época da construção do bairro, em 1889.

Na grande maioria dessas edificações os elementos arquitetônicos de maior destaque nas **fachadas** foram preservados e, principalmente, são respeitadas às **relações entre lote/edificação e o gabarito de altura** (Figuras 115 e 116).

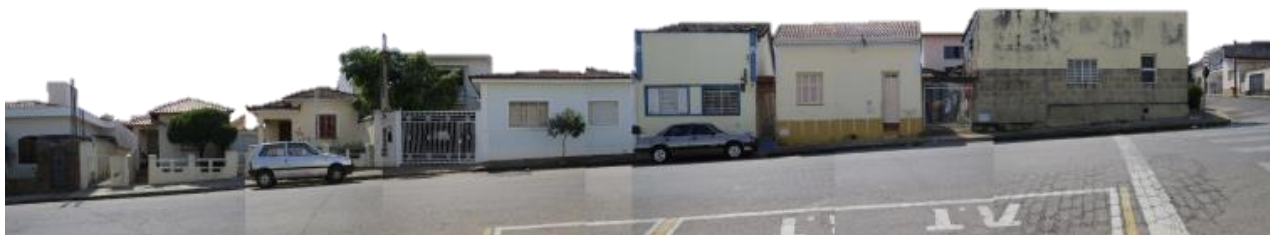
Figura 116 - Residências da Vila Monte Negro. Rua Dr. João Mendes.

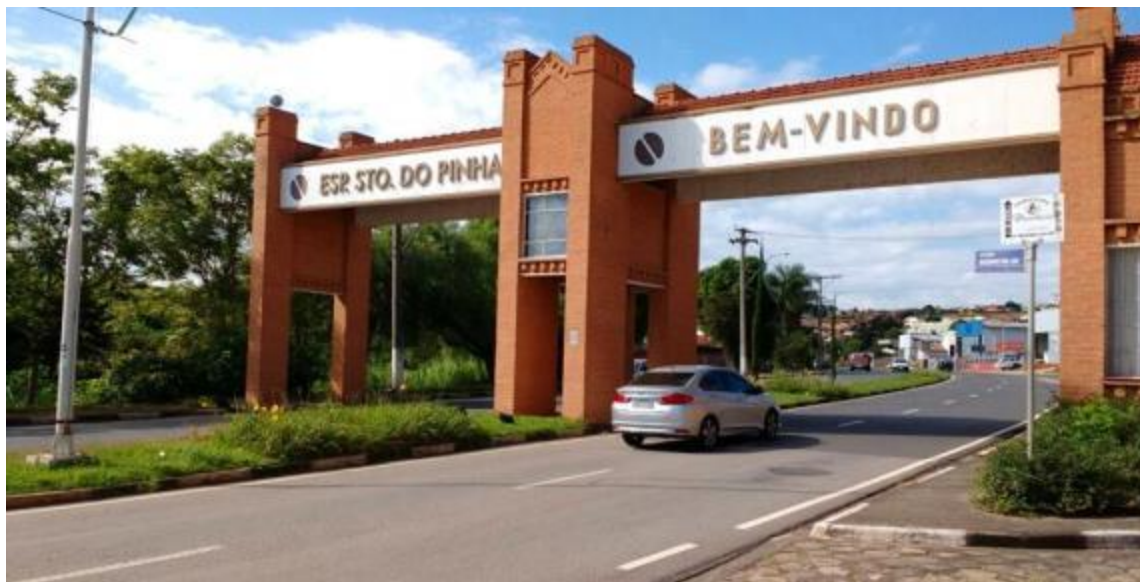
Figura 117 - Portal Turístico de Pinhal. Projeto arquitetônico inspirado nos armazéns de café construídos na cidade.

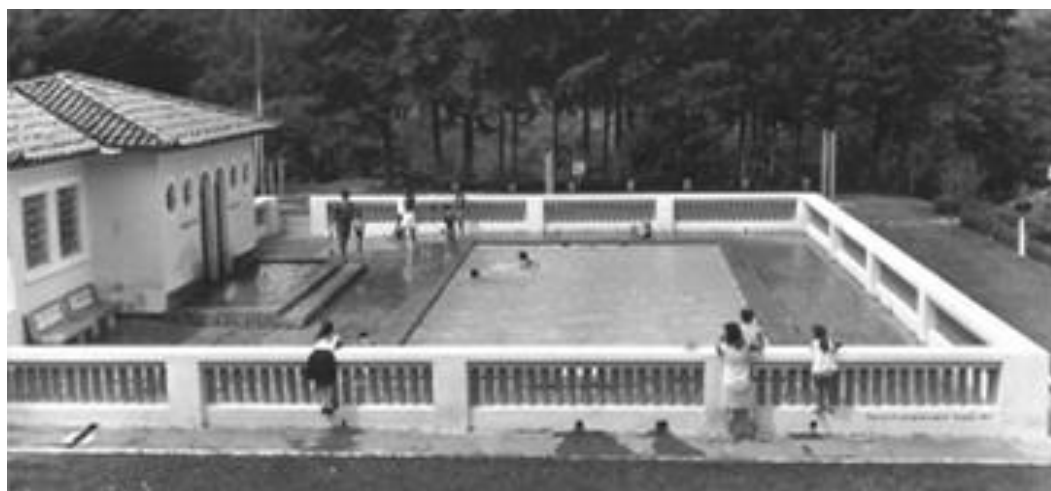
Figura 119 – Piscinas do complexo esportivo, projetadas por José Costa na década de 1940.

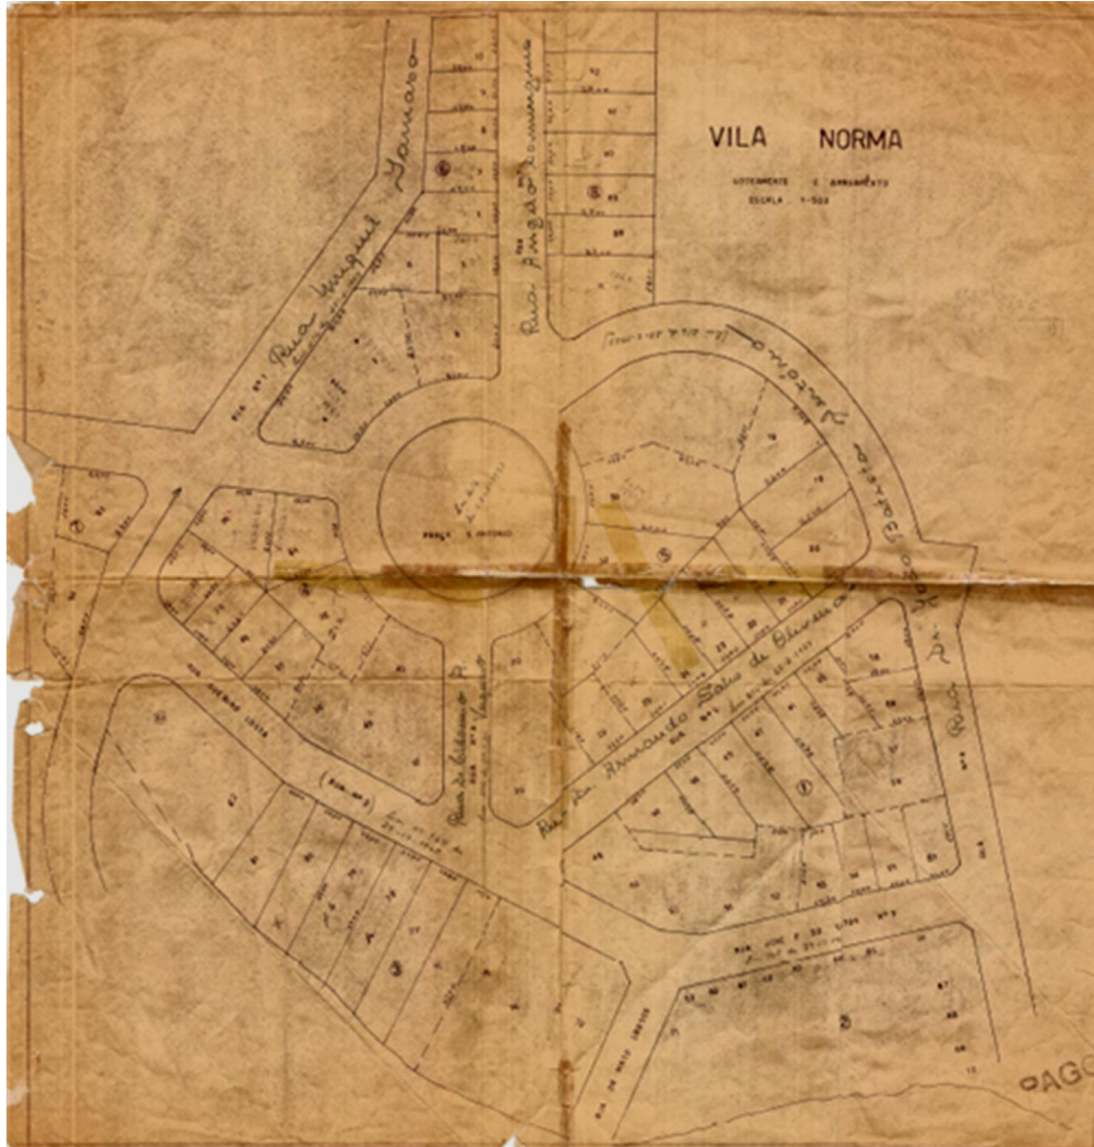
Figura 123 – Implantação original da Vila Norma. Fonte: Secretaria de Obras da Prefeitura Municipal de Espírito Santo do Pinhal.

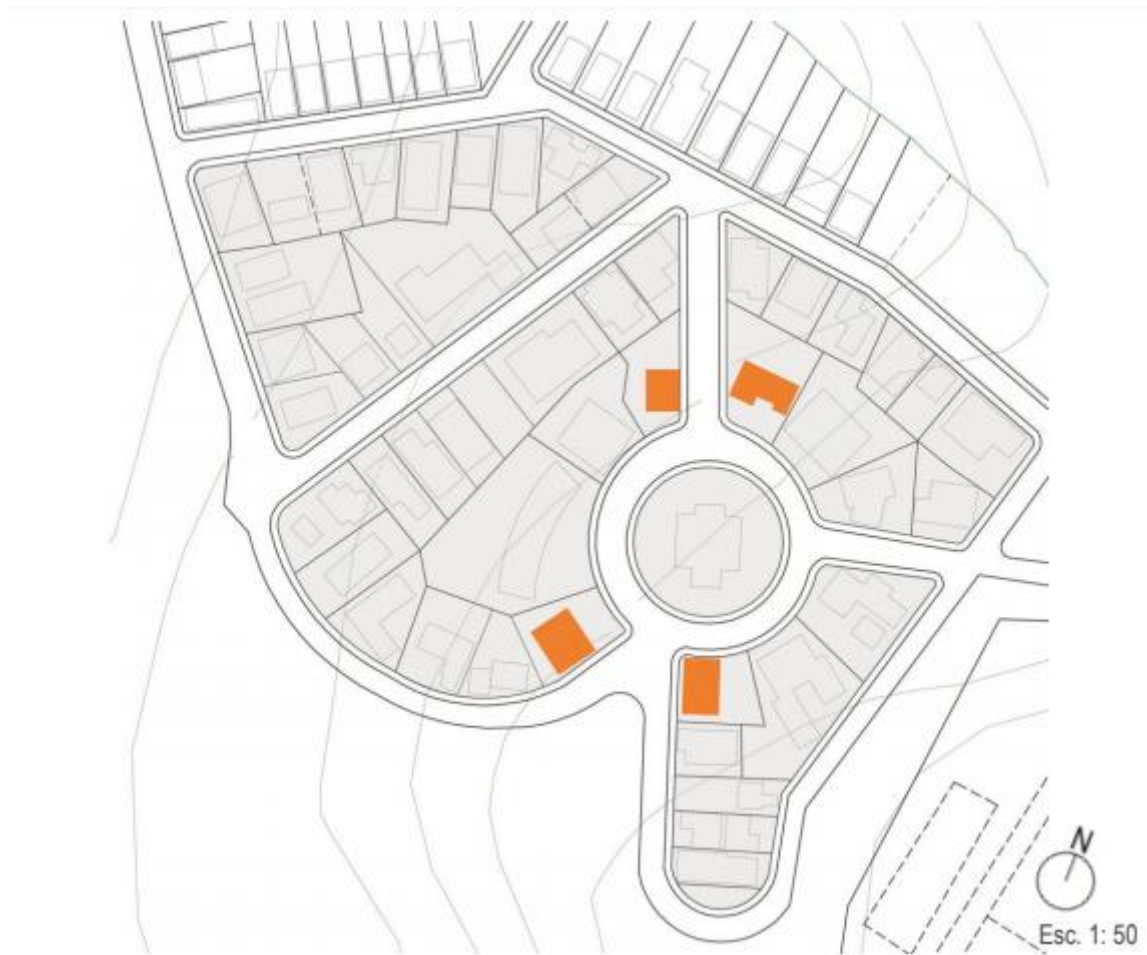
Figura 124 - Implantação da Vila Norma. Em destaque a Igreja de Santo Antônio (em laranja) e a Rua Valdomiro Vergueiro.

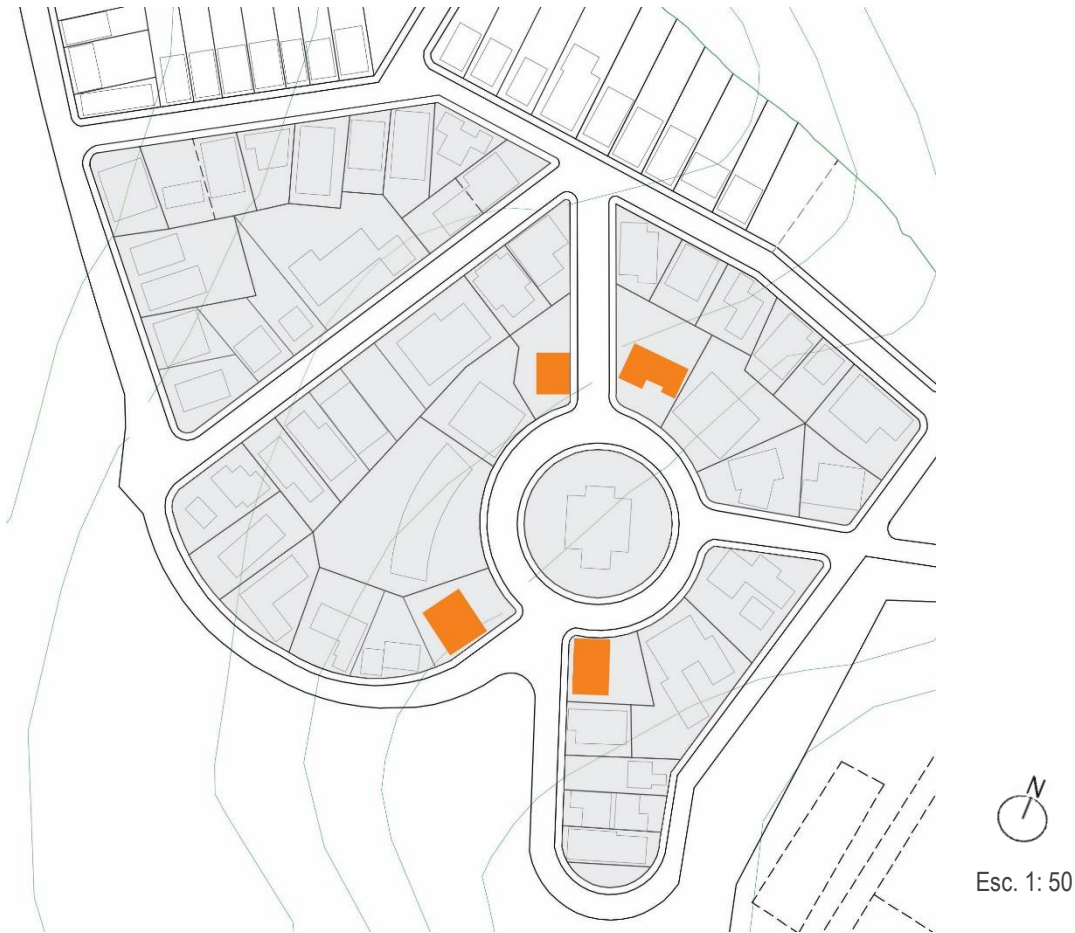
Figura 125 – Primeiras residências da Vila Norma (em laranja), projetadas por José Costa em 1956.
Fonte: Autora, 2016. (Mapa produzido a partir de mapeamento digital disponibilizado pela Prefeitura e cópia da implantação original do bairro disponibilizada por Thais. H. V. Costa).

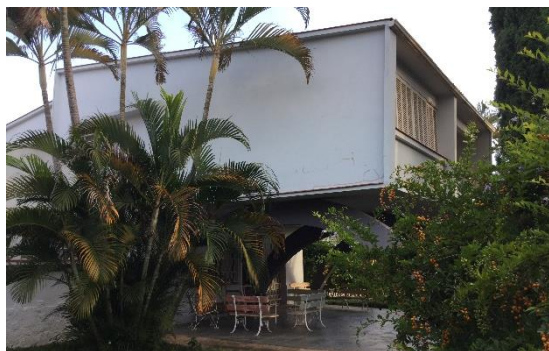
Figura 126 – Residência de d. Dinah Camargo.
Fonte: Autora, 2016.

Costinha deu início aos seus trabalhos na Vila Norma em **1956**, quando projetou as **quatro primeiras casas do bairro**. De acordo com a arquiteta Thaís Helena Vergueiro Costa, tais projetos referem-se a: 1- **Residência de d. Dinah Camargo** (Figura 126); 2- **Residência de Raul Porto Vergueiro** (Figura 127); 3- **Residência de Adriano Ferriani Sobrinho** (Figura 128); 4- **Residência de d. Iamina Chaim Pinto** (Figura 129).

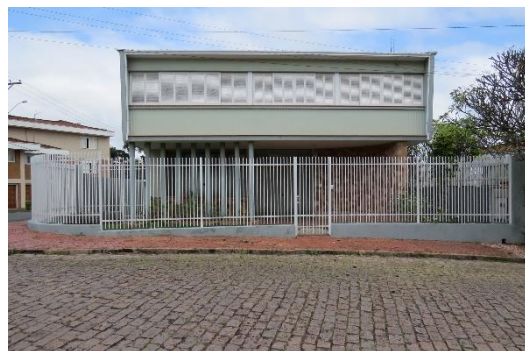
Figura 127 – Residência de Raul Vergueiro.
Fonte: Autora, 2016.

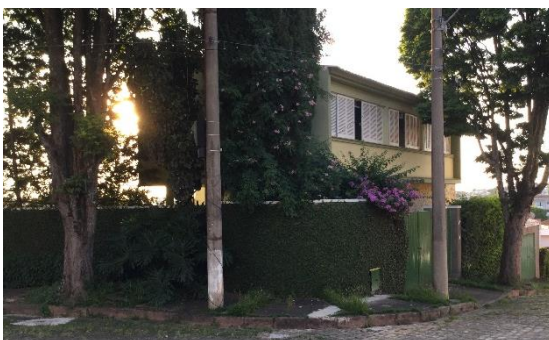
Figura 128 – Residência de Adriano Ferriani.
Fonte: Autora, 2016.

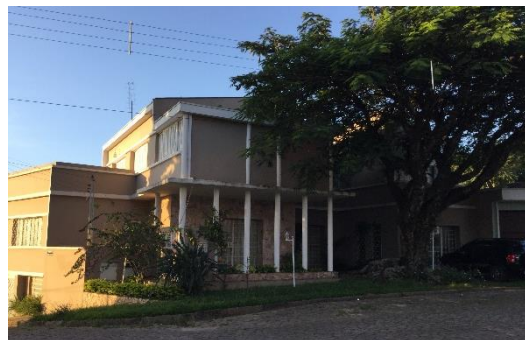
Figura 129 – Residência de Iamina Chaim Pinto.
Fonte: Autora, 2016.

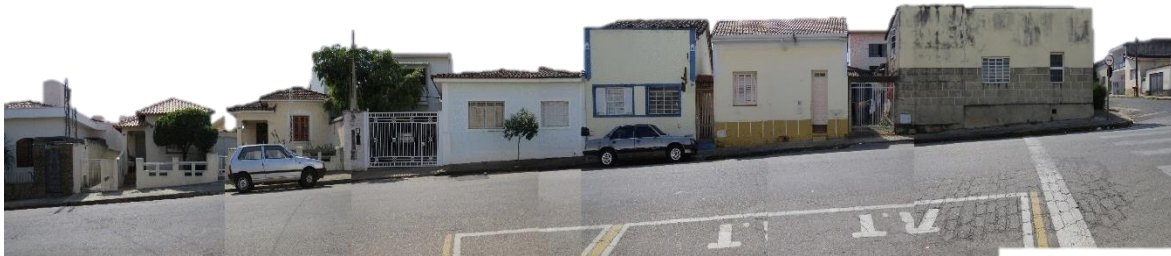
Largo de Santo Antônio – testada nº1

Figura 130a – Conjunto arquitetônico edificado no Largo de Santo Antônio, testada nº 01 (com destaque para a residência de d. Dinah Camargo- terceira casa à direita da imagem). Fonte: Autora, 2016.

Estas primeiras obras do bairro se localizam no Largo de Santo Antônio, em grandes terrenos onde foi possível manter generosos afastamentos do limite em cada lote (Figura 130). Os recuos frontais, principalmente, contêm amplas áreas de jardim.

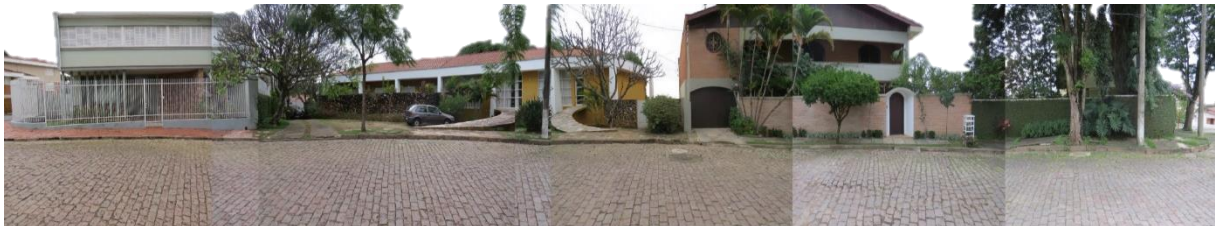
Largo de Santo Antônio – testada nº2

Figura 130b – Conjunto arquitetônico edificado no Largo de Santo Antônio, testada nº 02 (com destaque para as residências de Raul Vergueiro e Adriano Ferriani, ambas construídas em lotes de esquina). Fonte: Autora, 2016.

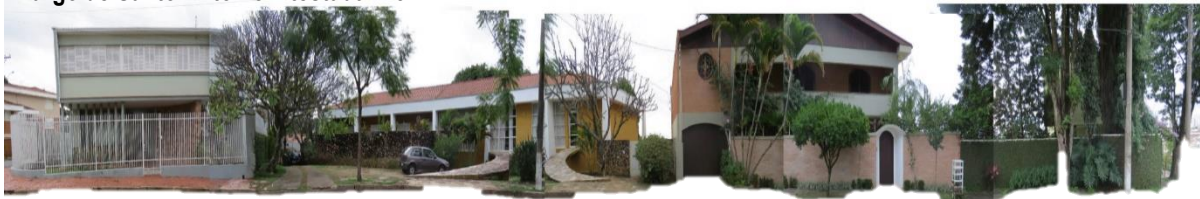
Largo de Santo Antônio – testada nº3

Figura 130c – Conjunto arquitetônico edificado no Largo de Santo Antônio, testada nº 03 (com destaque para a residência de Iamina Chaim Pinto- primeiro edifício à esquerda da imagem). Fonte: Autora, 2016.

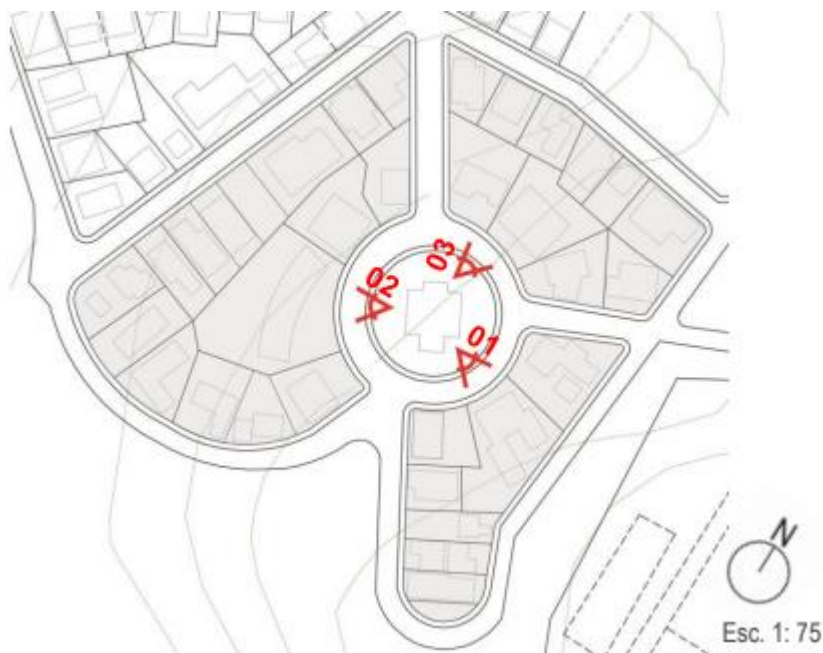
Figura 130d – Implantação da Vila Norma para documentação fotográfica.
Indicação das testadas do Largo de Santo Antônio.
Fonte: Autora, 2016.

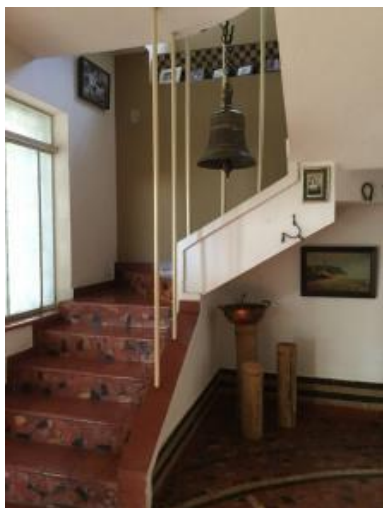
Figura 131a – Resid. de d. Dinah Camargo. Escada de acesso para o pavimento superior.

Nos projetos de José Costa na Vila Norma, a distribuição dos cômodos pelo espaço interno não apresenta grandes inovações, conformam pavimentos divididos por seus vários ambientes, em oposição às plantas livres propostas pelos arquitetos modernos. As plantas das casas são similares entre si (Figuras 131).

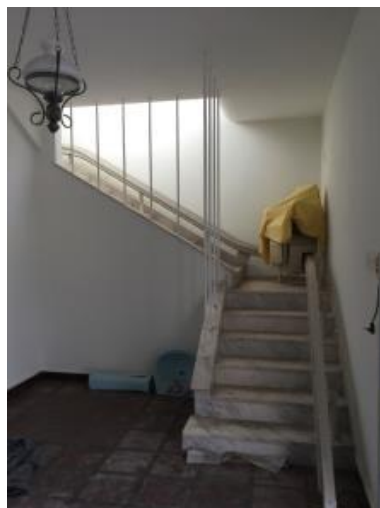
Figura 131b – Resid. de Raul Vergueiro. Escada de acesso para o pavimento superior.

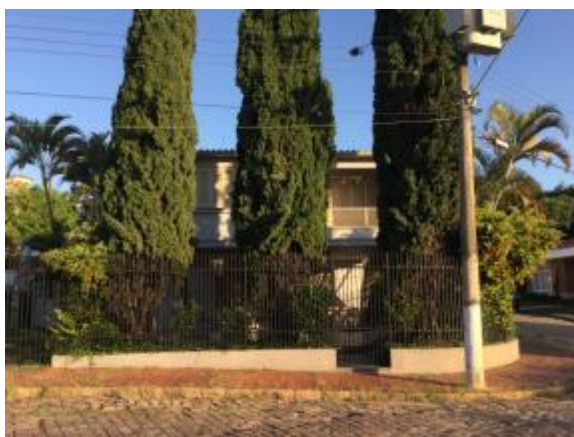
Figura 132 - Fachada principal da residência de d. Dinah. A vegetação do jardim frontal destaca-se como um dos principais elementos externos do projeto.

A **fachada principal** é marcada por dois elementos principais: o jardim com 3 (três) grandes pinheiros (Figura 132), originais do projeto (que já podem ser vistos em foto aérea do bairro feita em 1969), plantados no limite do lote e os **3 (três) arcos que sustentam parte do pavimento superior** (Figura 133). Em contraste com as linhas retas que definem volume da construção (Figura 134), os arcos são a maior marca dessa construção. Originalmente o jardim integrava-se com as áreas públicas, sendo delimitado apenas por um muro baixo (de aproximadamente oitenta centímetros).

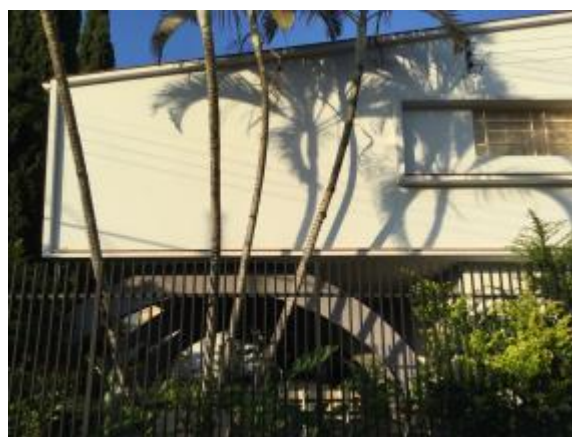
Figura 133 - Detalhe da fachada lateral, onde é possível ver os arcos que sustentam parte do pavimento superior e também demarcam a entrada da residência.

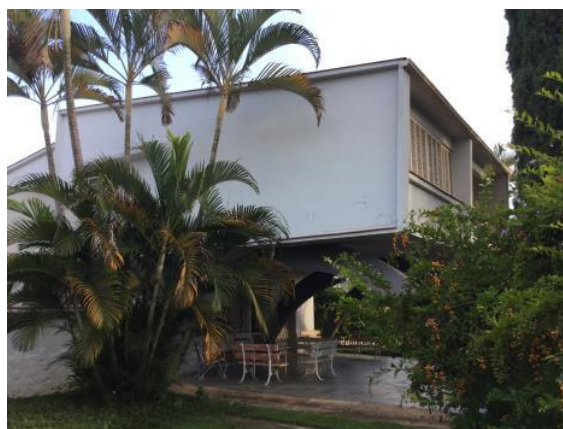
Figura 134 (dir.) - Fachada lateral (esquerda).

Percebe-se o diálogo entre os principais componentes deste projeto de Costinha: o jardim, a geometrização das formas e o movimento dos volumes.

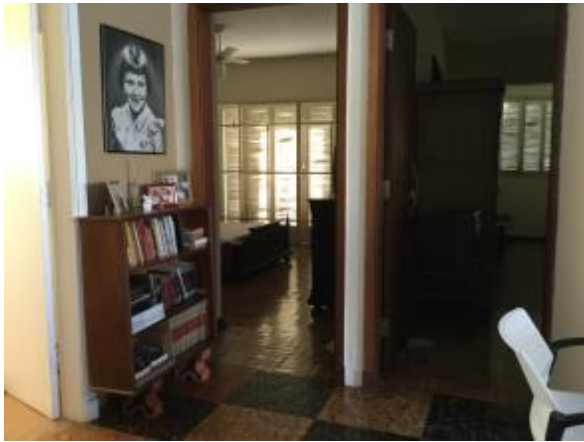
Figura 135 - Hall de distribuição da área íntima. Neste espaço também o mosaico cerâmico usado no piso cria um desenho quadriculado nas cores vermelho, amarelo e preto.
Fonte: Autora, 2016.

Quanto às características internas, o programa de necessidades não apresenta inovações, vinculando-se ainda às distribuições tradicionais dos ambientes. No pavimento térreo estão a sala de estar, copa, cozinha e área de serviço, e no pavimento superior há dois dormitórios (Figura 135), um banheiro e uma grande varanda sobre a laje do pavimento inferior (Figura 136).

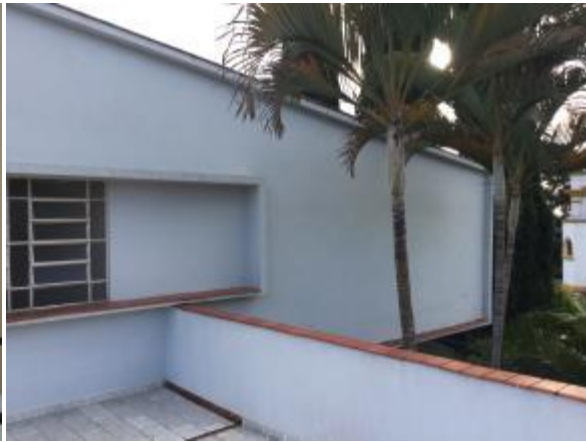
Figura 136 - Área da varanda de uso comum ao pavimento superior.
Fonte: Autora, 2016.

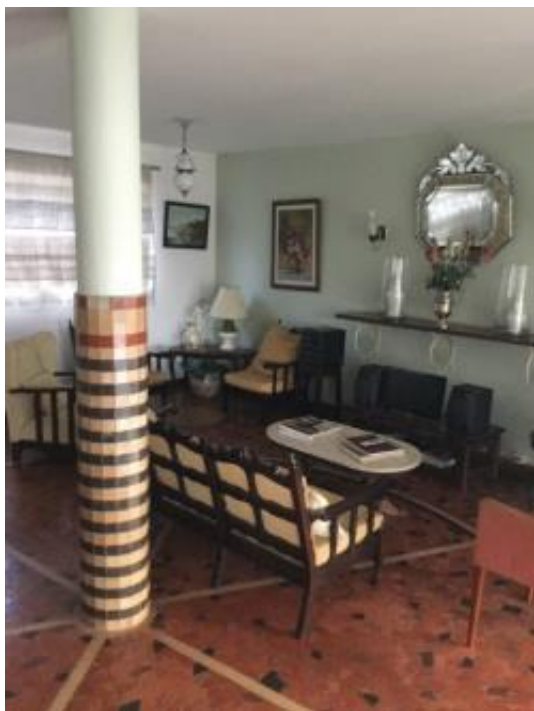
Figura 137 (esq.) - Detalhe do piso em mosaico cerâmico usado na sala social. O mesmo revestimento também é usado como acabamento de pilares e no rodapé.
Fonte: Autora, 2016.

A aplicação dos acabamentos e revestimentos na área social do projeto merece especial atenção. Hoje o piso do pátio de entrada, delimitado pelos arcos, está revestido em peças de ardósia, mas sabe-se que originalmente era feito em **mosaicos cerâmicos**. Esses mesmos mosaicos avançam também para a sala de estar (Figuras 137 e 138), escada de acesso ao andar superior e hall de distribuição dos quartos, além de elementos decorativos como floreiras (Figura 139), todos mantidos até hoje.

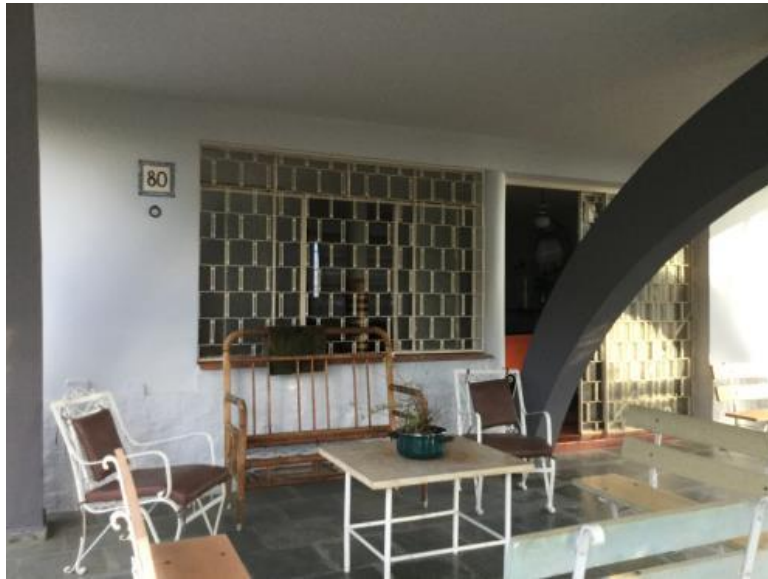
Figura 140 - Área de convívio externo, hoje com piso em pedra ardósia. Destaque para os gradis com desenhos geométricos usados nas aberturas (porta e janela).

O uso do mesmo piso para as áreas internas e externas, com desenhos contínuos neles, cria o que Nestor Goulart Reis Filho (2014) chama de "interpenetração dos espaços". Essa interpenetração é destacada, além do piso, pela escolha da porta principal, que, ao invés de ser

tradicionalmente feita de madeira, foi projetada como uma grande abertura com duas chapas de vidro (de correr) revestidas em um gradil de metal com desenhos geométricos (Figura 140).

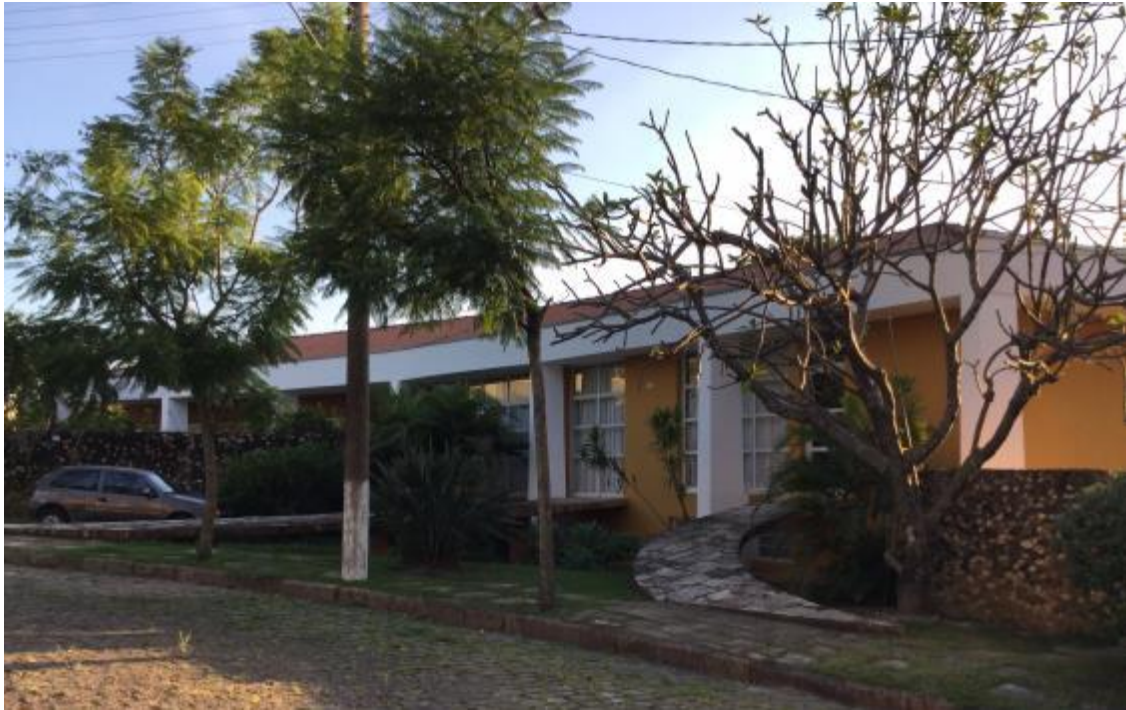
Figura 142 - Residência do Dr. Pedro Henrique Sertório, no bairro da Vila Norma, 2016.

A residência do **dr. Pedro Henrique Sertório** e sua esposa, **d. Carmen Lúcia**, foi construída na Vila Norma aproximadamente uma década depois das casas de José Costa. Seu projeto é de autoria do arquiteto paulista e professor da Faculdade de Arquitetura e Urbanismo da Universidade de São Paulo (FAU-USP) **Carlos Alberto Cerqueira Lemos**, e data do ano de **1966** (Figura 142).

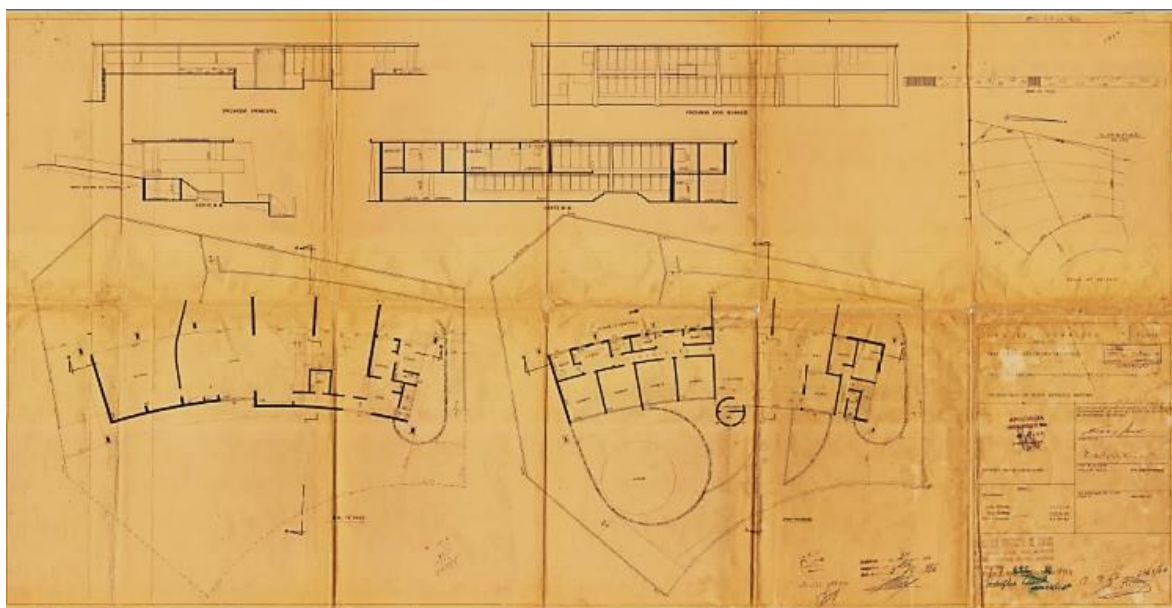
Figura 143 - Planta original da residência de Dr. Pedro Henrique Sertório, datada de 1966.
Fonte: Acervo de Pedro Henrique Sertório.

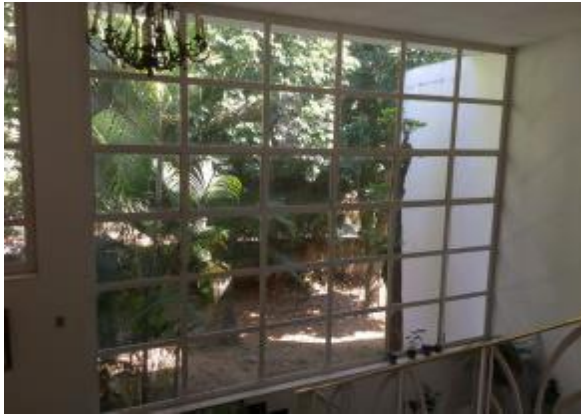
Figura 144 - Vista parcial da área externa a partir da escada principal.
Fonte: Autora, 2016.

Já a **área social** é marcada pela **escada** de acesso ao piso inferior. É uma escada larga, de cujo mezanino avista-se a piscina e jardim (Figura 144). No nível inferior, dá acesso tanto para a sala de estar (Figura 145) quanto para a cozinha. O hall de entrada possui piso de madeira (ipê).

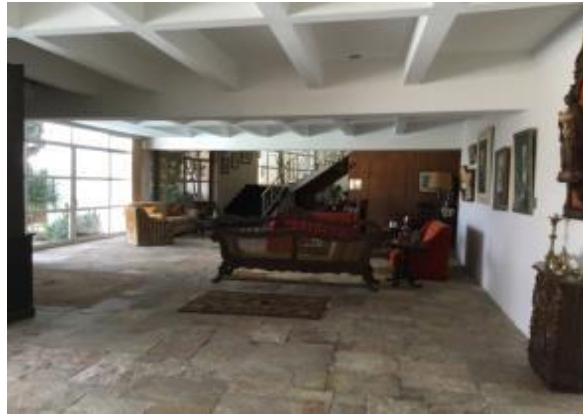
Figura 145 - Sala de estar localizada no pavimento inferior. Ao fundo está a escada de acesso ao nível térreo. Fonte: Autora, 2016.

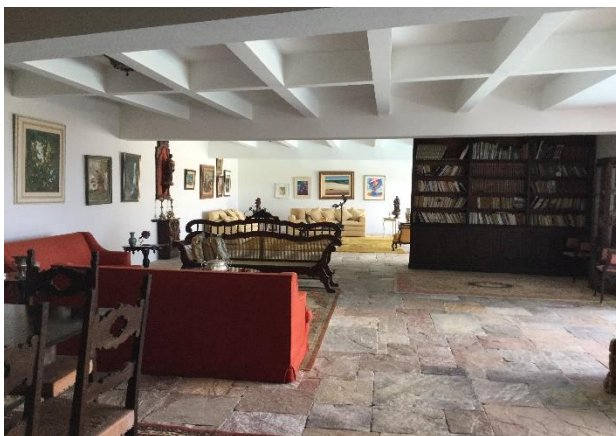
Figura 146 (inf.) - Sala de estar, pavimento inferior. Espaço de grandes dimensões e com aberturas que o integram com a área externa.
Fonte: Autora, 2016.

No **piso inferior**, o pavimento é dividido pelo patamar da escada que à direita dá acesso para **área de serviços** e à esquerda para a **sala social**. A sala é um espaço amplo, sem divisões de paredes (os seus ambientes são delimitados apenas pelo layout do mobiliário), com piso de pedra mineira, e por onde é possível o acesso à piscina e churrasqueira (Figura 146).

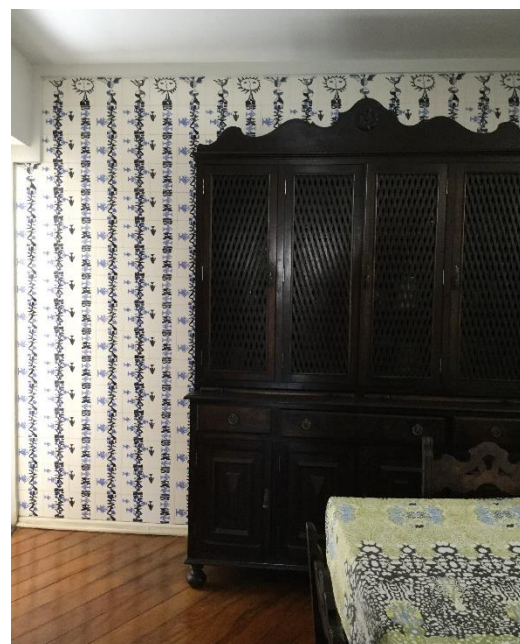
Figura 147 (dir.) - Detalhe da copa. Parede revestida de azulejos, desenhados pelo arquiteto.
Fonte: Autora, 2016.

A área destinada aos serviços (localizada também no pavimento subterrâneo), é dividida entre copa, cozinha e área de serviço. A copa, diferentemente da cozinha, foi projetada como um ambiente aberto e as paredes são revestidas com azulejos estampados em branco e azul, desenhados pelo próprio arquiteto (Figura 147).

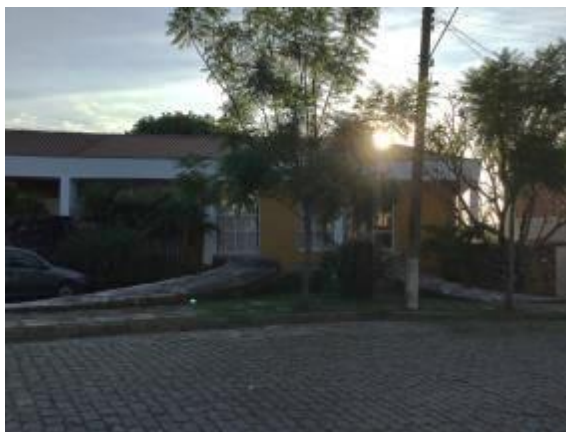
Figura 148 - Vista parcial da fachada. Percebe-se a existência de duas entradas para a casa, demarcadas pelas duas rampas.
Fonte: Autora, 2016.

A **entrada é marcada por duas rampas em curva** (ambas feitas em pedra) (Figura 148). Uma dá acesso ao hall e outra ao "apartamento" próximo ao escritório. As rampas, que podem ser consideradas um recurso formal e funcional utilizado pelo arquiteto, se incorporam ao edifício como objetos que lhe conferem leveza em contraposição com as linhas retas do volume. A fachada é marcada ainda por muro, também curvo, que conforma um jardim íntimo para os quartos (Figura 149).

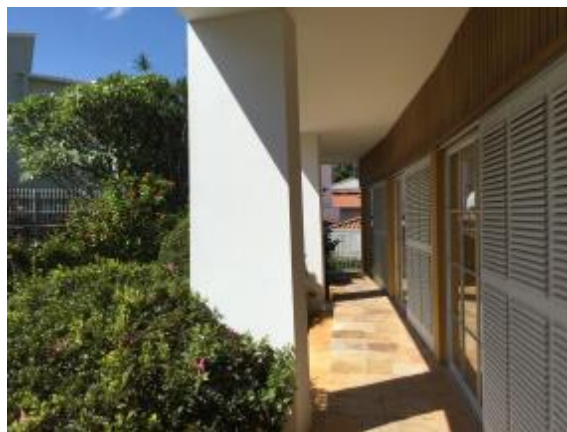
Figura 149 - Jardim íntimo, área comum a todos os dormitórios. Nesta imagem é possível ver as portas dos dormitórios com venezianas em madeira e a composição de cores entre o amarelo e o branco.
Fonte: Autora, 2016.

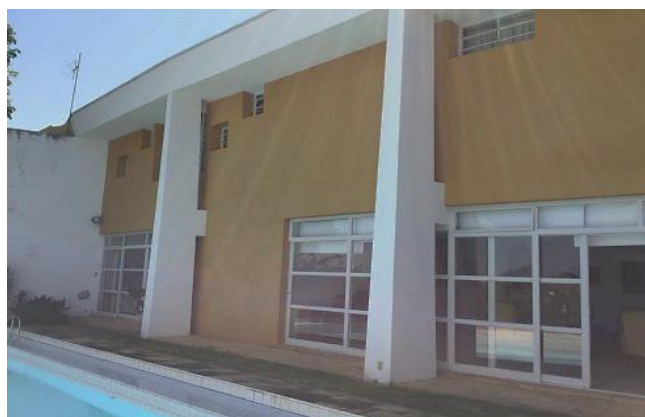
Figura 150 - Fachada dos "fundos". Pelo uso de diferentes aberturas, percebe-se a existência de dois pavimentos na residência (elemento que não é percebido na fachada frontal).
Fonte: Autora, 2016.

A fachada dos fundos destaca os dois pavimentos (Figura 150). No pavimento superior aparecem as pequenas janelas para a ventilação dos banheiros e no pavimento inferior são usadas grandes aberturas, visando integrar os ambientes internos e externos.

O Dr. Pedro Henrique ressaltou que Carlos Lemos demonstrava grande atenção nas questões de **iluminação e ventilação** da casa. Os pilares, profundos e estreitos, além da função estrutural também atuam como uma espécie de brise-soleil no controle da iluminação natural. O jogo de cores é mantido, assim como nas demais fachadas.

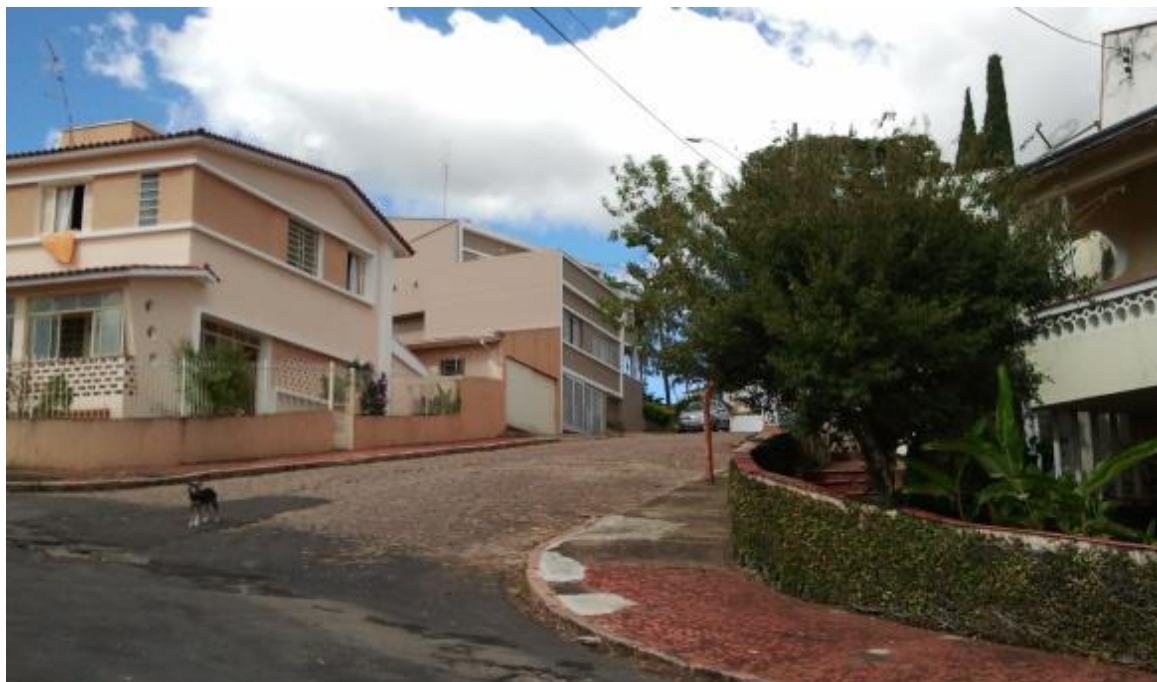
Figura 163 – Vista parcial da Vila Norma, a partir da Rua Valdomiro Vergueiro.
Fonte: Autora, 2013.

Observam-se, à esquerda, as residências de José Marabesi e Iamina Chiam Pinto, e à direita de Reni Novaes Vergueiro. Todas essas casas foram projetadas por José Costa na década de 1950

Em **Espírito Santo do Pinhal**, o conjunto de **residências da Vila Norma**, construídas com elementos da arquitetura moderna, ainda foi pouco estudado (Figura 163). Apesar de não possuírem inovações ou características arquitetônicas especiais, as construções desse bairro são testemunhos do desenvolvimento urbano, econômico e social de Pinhal. Refletem a superação da crise que atingiu a cidade, a partir do declínio da economia cafeeira, o crescimento da área urbanizada e a evolução arquitetônica, com a aplicação dos princípios norteadores da arquitetura moderna.

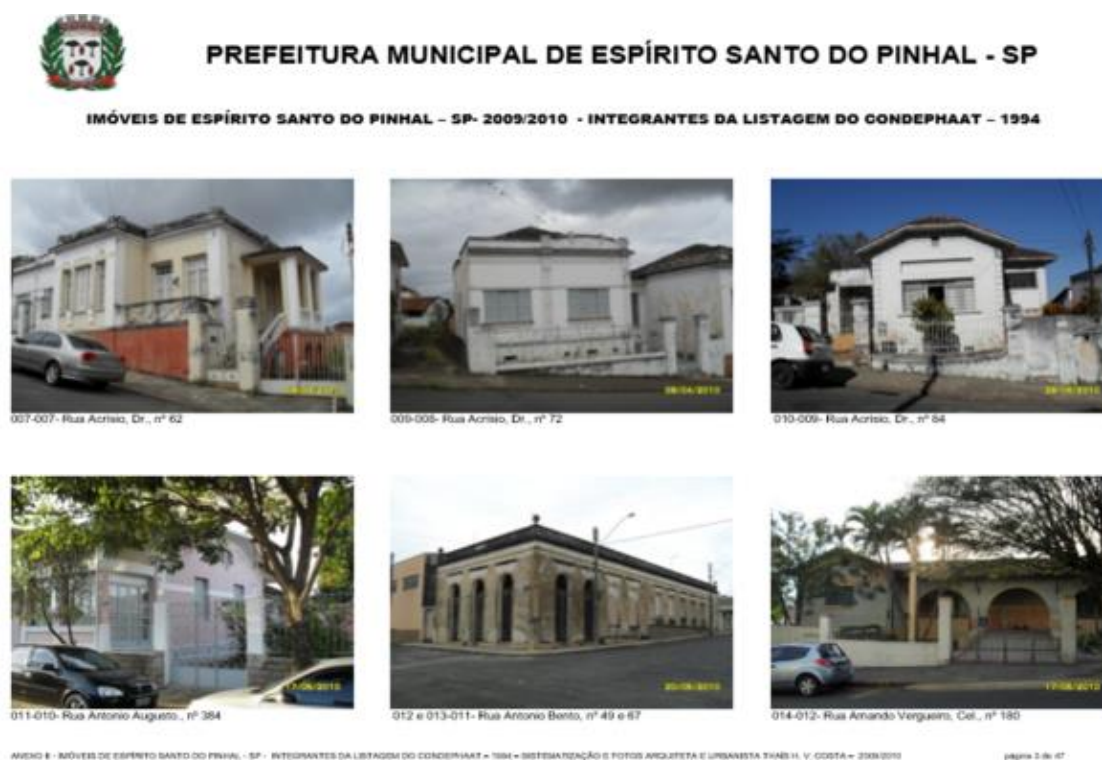
Figura 172 – Parte do levantamento fotográfico de imóveis históricos de Pinhal, trabalho realizado em 2010, para o IPAC-PINHAL.

A partir de uma seleção inicial, foi realizado **levantamento fotográfico das fachadas** dos imóveis identificados e, após a coleta de dados, foi produzida uma **listagem dos imóveis de interesse histórico e cultural da cidade** (Figuras 172 e 173)²⁷.

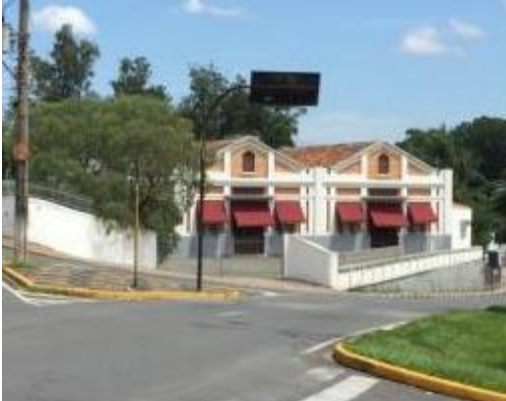
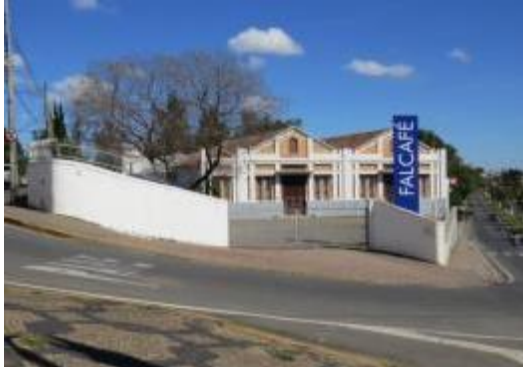
<p>O antigo armazém de Lourenço Westin compõe com o Chalé do Comendador Monte Negro e a residência de Antônio Augusto Antunes um conjunto arquitetônico marcante na paisagem pinhalense e, em especial, na Vila Monte Negro. Arquitetonicamente, trata-se de um grande volume retangular construído em alvenaria de tijolo, por vezes aparente ou com reboco em massa (principalmente sobre os pilares nas fachadas).</p>						
Levantamento fotográfico:

Antigo armazém de Lourenço Westin. Propriedade da empresa Icatu, até julho de 2016. Fonte: Autora, 2016.	Antigo armazém de Lourenço Westin. Atualmente é propriedade da empresa Falcafé. Fonte: Autora, 2016.

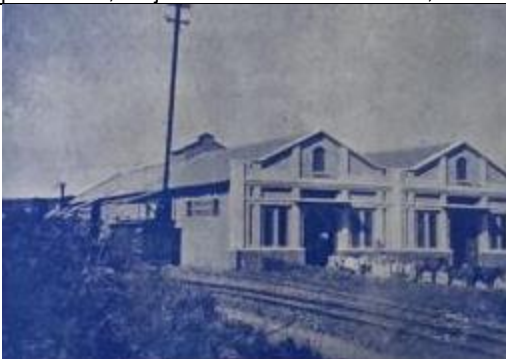
<p><i>Comentários:</i> A partir da análise comparativa entre os registros fotográficos do imóvel em diferentes épocas é possível confirmar que ainda hoje este armazém mantém preservadas suas características arquitetônicas, bom estado de conservação e mesmo tipo de uso.</p>
Antigo armazém em 1949. Na época deste registro fotográfico era ocupado pela empresa Lima, Nogueira & Cia. No primeiro plano da foto veem-se os trilhos do ramal férreo. Fonte: Revista Planteia, 1949.	
Documentos complementares:

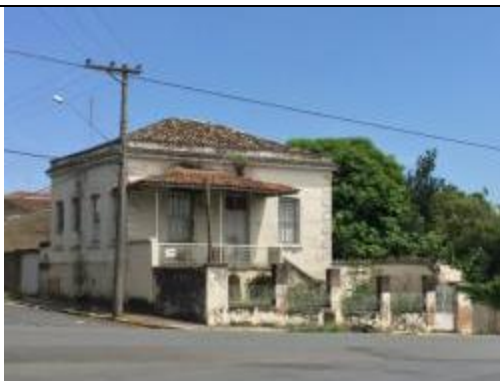
Antiga residência Antônio Augusto Antunes.
Fonte: Autora, 2016.

Comentários: Apesar de não possuir elementos estéticos muito elaborados esta é uma das residências mais expressivas da Vila Monte Negro, principalmente devido às grandes dimensões do lote e a localização privilegiada (lote de esquina próxima à Av. Washington Luís, via de acesso à rodovia).

Íntegro		<i>Breve descrição do estado de conservação:</i> Não foram feitas reformas ou alterações que provocassem descaracterização do imóvel, tanto interna quanto externamente. Atualmente esta residência encontra-se desocupada. A falta de uso e de manutenção tem resultado em processo de degradação deste bem.
Pouco alterado		
Muito alterado		
Descaracterizado

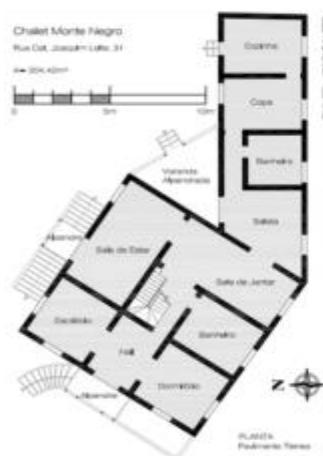
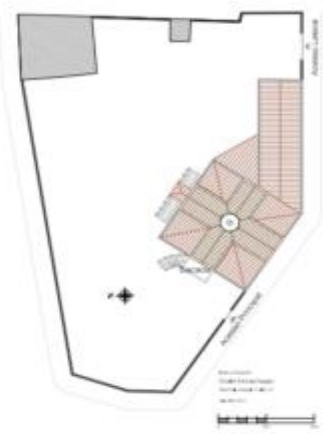
Planta baixa atual, confeccionada a partir do levantamento arquitetônico feito pela arquiteta Camila Corsi Ferreira. Fonte: FERREIRA, 2010.
