PARA ALÉM DO CENTRO HISTÓRICO:

valores e sentidos do patrimônio edificado de Espírito Santo do Pinhal

Júlia Farah Ribeiro

Contribuições e considerações sobre a arquitetura pinhalense

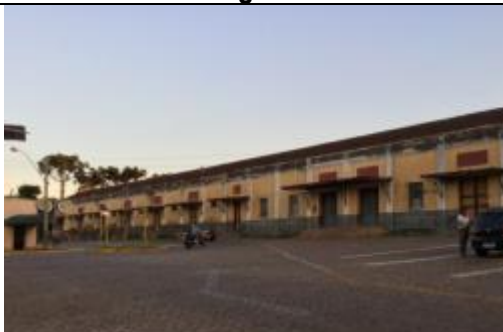
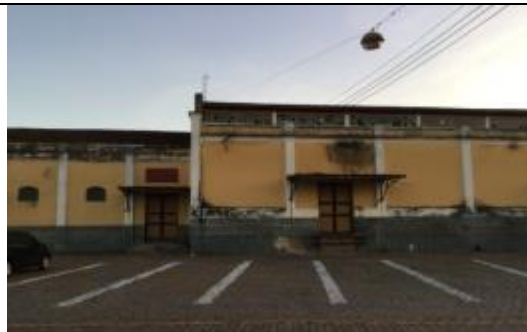
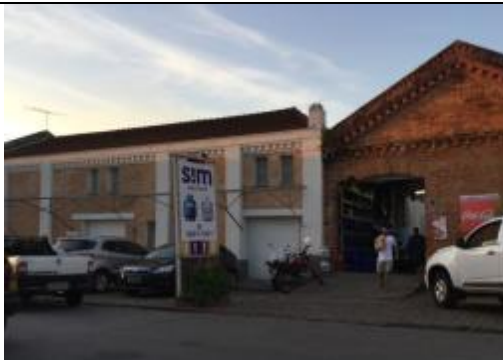
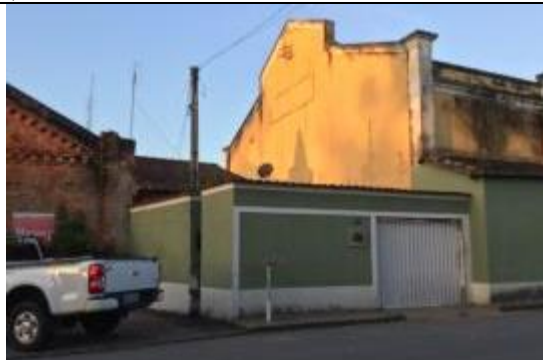
Edifício da antiga Estação Ferroviária de Pinhal. Fonte: Autora, 2016.

Antigos armazéns de estocagem de café pertencentes ao conjunto ferroviário. Fonte: Autora, 2016.

Vista parcial da estação e armazéns. Fonte: Autora, 2016.

Comentários: Ainda que o conjunto da antiga estação ferroviária tenha sido amplamente alterado durante a segunda metade do século XX, a partir do levantamento fotográfico da área ainda é possível identificar alguns armazéns da época que também foram mantidos.

sobre as entradas de acesso (feitas com estruturas metálicas). Apesar de constituir um único edifício, os espaços evidenciam-se na volumetria. A área do armazém, por exemplo, possui largura um pouco maior do que a estação e sua cobertura, também em duas águas, conta com um lanternim contínuo.

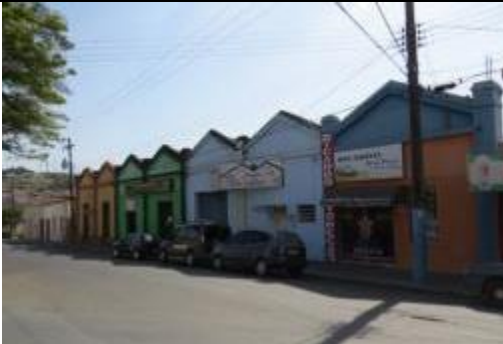
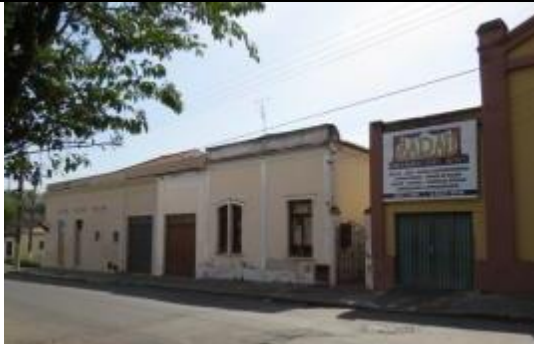
Breve descrição arquitetônica:							
<p>Conjunto industrial construído na Rua Prefeito Lessa, via que junto com a Av. Oliveira Motta configuram eixos de intenso deslocamento na cidade. Arquitetonicamente, é um edifício retangular (com grande extensão) construído em alvenaria de tijolos e reboco em massa nas fachadas externas.</p>							
Levantamento fotográfico:

<p>Conjunto de armazéns localizados na Rua Prefeito Lessa. Fonte: Autora, 2016.</p>	<p>Outros imóveis residenciais e comerciais construídos na Rua Prefeito Lessa. Fonte: Autora, 2016.</p>

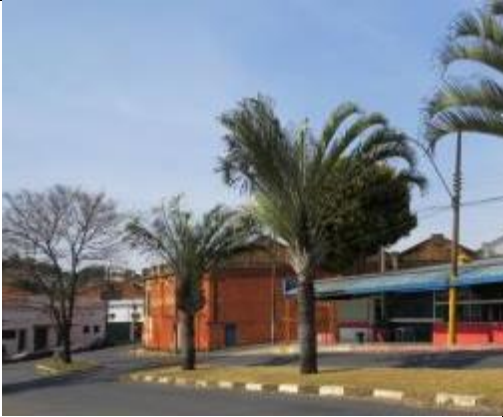
<p><i>Comentários:</i> A partir do levantamento fotográfico atual da Rua Prefeito Lessa, Av. Quirino dos Santos e Av. Oliveira Motta pode-se observar que esta área ainda preserva grande quantidade de galpões, armazéns e outros imóveis referentes ao desenvolvimento industrial na cidade, em decorrência do crescimento da produção cafeeira.</p>
<p>Vista parcial da Av. Quirino dos Santos e, ao fundo, a Rua Prefeito Lessa. Nessa área encontra-se uma concentração de antigos armazéns.</p>	
<p>Documentos complementares:</p>	
<p>3. PROTEÇÃO</p>	
<p>Estadual INDIVIDUAL (Resolução SC-35)</p>	<p></p>
<p>Estadual – ÁREA ENVOLTÓRIA (Resolução SC-35)</p>	<p></p>
<p>Inexistente</p>	<p>X</p>
<p><i>Comentários:</i> Edifício localizado entre o núcleo central tombado e a área envoltória da estação ferroviária, fora de ambas.</p>

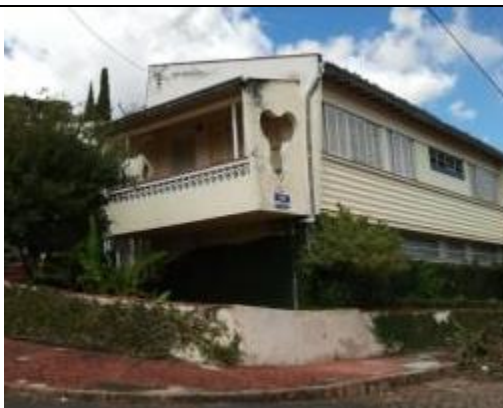
Residência projetada por José Costa na Praça Santo Antônio, na Vila Norma. Fonte: Autora, 2013.

Comentários: A partir da comparação dos registros fotográficos realizados ao longo da década de 2010 é possível perceber que nesta residência não foram realizadas intervenções que configurassem descaracterização de suas características arquitetônicas, à exceção da remoção de abertura (com forma ameboide) na varanda.

Nesta residência pode-se perceber, pelo estudo comparativo de registros fotográficos, que não foram feitas grandes reformas ou alterações no volume original ou em seus elementos arquitetônicos e estéticos. Externamente, as únicas alterações feitas foram a remoção de uma janela lateral (para instalação de ar condicionado em dormitório) e da abertura (em formato ameboide) existente na parede lateral da varanda. Vale destacar que os desenhos com formas ameboides são elementos marcantes do modernismo brasileiro, tanto na arquitetura quanto em esculturas e no paisagismo, e que em Pinhal, contudo, são encontrados em poucos projetos. Diversamente das demais residências já apresentadas, ainda conserva os muros baixos construídos no limite dos lotes.

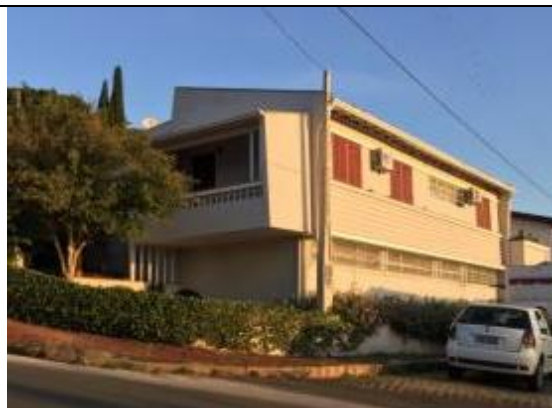
Residência projetada por José Costa na Praça Santo Antônio, na Vila Norma. Fonte: Autora, 2016.

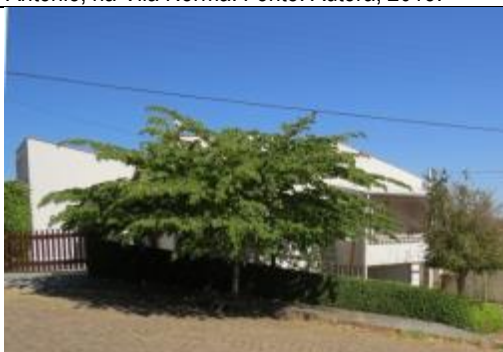
Vista lateral da residência. Fonte: Autora, 2016.

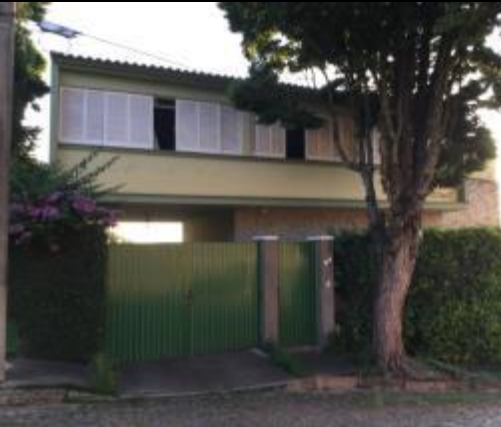
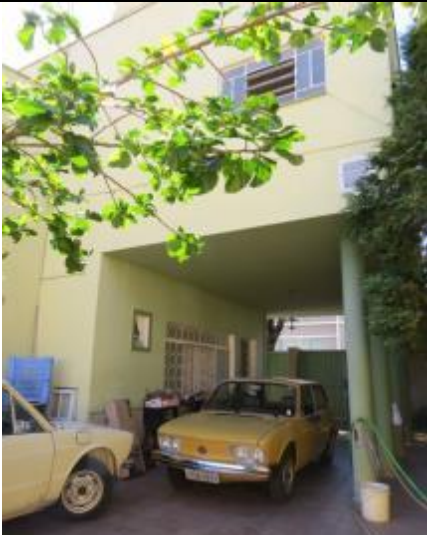
<p>Residência de Adriano Ferriani, projetada por José Costa. Fonte: Autora, 2016.</p>	<p>Vista parcial da residência, fachada dos fundos. Pode-se ver a cobertura da garagem sustentada por pilotis e as aberturas (janelas) com esquadria em ferro e vidro. Fonte: Autora, 2016.</p>
<p>Comentários: A partir do levantamento fotográfico das residências projetadas por Costinha na Vila Norma, percebe-se que todos os projetados apresentam uma volumetria alongada no lote, com formato retangular. Nesta residência o deslocamento entre os pavimento superior e inferior é feito no sentido longitudinal, criando uma garagem coberta para a casa.</p>	
<p>Documentos complementares:</p>	
<p>3. PROTEÇÃO</p>	
<p>Estadual INDIVIDUAL (Resolução SC-35)</p>	
<p>Estadual – ÁREA ENVOLTÓRIA (Resolução SC-35)</p>	
<p>Inexistente</p>	<p>X</p>
<p>Comentários: Imóvel construído em arquitetura moderna, estilo ainda não reconhecido como patrimônio histórico na cidade, e localizado fora do núcleo tombado.</p>

<p>Obs.: A resolução SC-35 do CODEPHAAT, de 16/11/1992, define o Núcleo Histórico Urbano de Espírito Santo do Pinhal e tomba onze imóveis inseridos nessa área.</p>	
<p>Estado de preservação:</p>	
<p>Íntegro</p>	<p><i>Breve descrição do estado de conservação:</i></p>
<p>Pouco alterado</p>	<p>Não possui alterações de grande relevância que a descaracterizem interna ou externamente. Internamente, apenas o piso da área íntima, originalmente em madeira, foi trocado por carpete. Quanto às características externas, a única alteração mais significativa foi a construção de um muro alto sobre o alinhamento dos lotes, criando uma barreira visual entre a residência e o seu entorno.</p>
<p>Muito alterado</p>	
<p>Descaracterizado</p>	
<p>REFERÊNCIAS</p>	
<p>Entrevista com o proprietário, Adriano Ferriani Sobrinho, realizada em 12 de julho de 2016. Mapa original do loteamento. Fonte: Acervo da arquiteta Thaís H. V. Costa.</p>

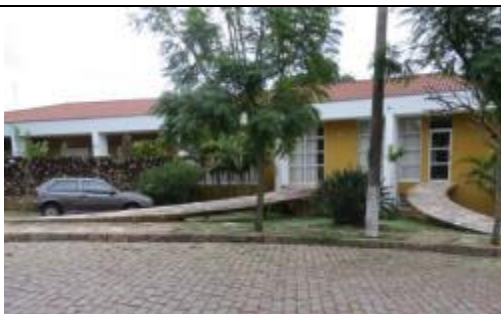
Residência projetada por Carlos Lemos na Vila Norma. Fonte: Autora, junho de 2016.

Comentários: Nesta residência, projetada pelo arquiteto paulista Carlos A. C. Lemos, o elemento de maior destaque são as linhas curvas, tanto no desenho do volume quanto na forma das rampas de acesso à casa. Apesar da clara diferença entre os projetos de Costinha, esta residência não destoia do seu entorno, pelo uso de elementos que se repetem nas demais residências, como a pedra, o vidro e as cores contrastantes. Atualmente, com a instalação de gradil sobre os limites do lote, a relação então existente entre a arquitetura e o espaço público foi visualmente afetada.

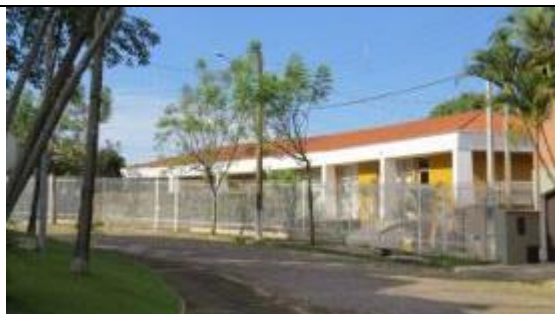
Residência projetada por Carlos Lemos na Vila Norma. Fonte: Autora, outubro de 2016.

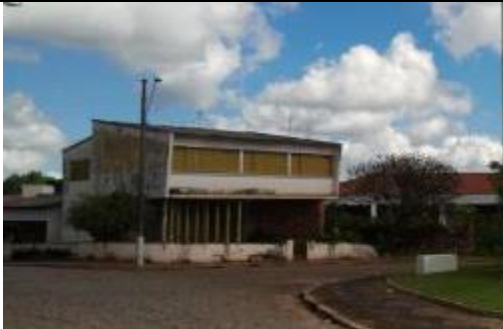
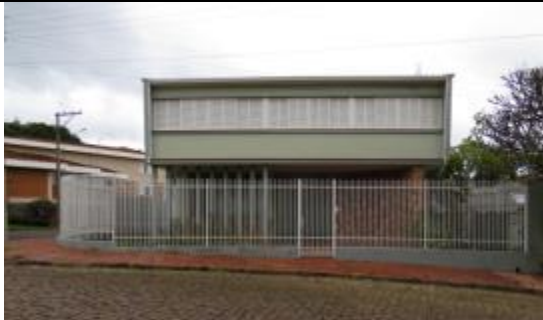
Residência projetada por José Costa na Praça Santo Antônio, na Vila Norma. Fonte: Autora, 2013.	Fachada da residência de Raul P. Vergueiro, projetada por José Costa. Fonte: Autora, 2016.		
<p><i>Comentários:</i> A partir da análise comparativa entre os registros fotográficos feitos nos anos de 2013 e 2016 pode-se perceber que, externamente, foram realizadas poucas alterações no projeto original, apenas foi mudada a cor das paredes e instalado gradil sobre o muro baixo.</p>			
Documentos complementares:

3. PROTEÇÃO			
Estadual INDIVIDUAL (Resolução SC-35)			
Estadual – ÁREA ENVOLTÓRIA (Resolução SC-35)			
Inexistente	X		
<p><i>Comentários:</i> Imóvel construído em arquitetura moderna, estilo ainda não reconhecido como patrimônio histórico na cidade, e localizado fora do núcleo tombado.</p>			
<p><i>Obs.:</i> A resolução SC-35 do CODEPHAAT, de 16/11/1992, define o Núcleo Histórico Urbano de Espírito Santo do Pinhal e tomba onze imóveis inseridos nessa área.</p>			
Estado de preservação:			
Íntegro	<i>Breve descrição do estado de conservação:</i>		
Pouco alterado	Foram realizadas algumas alterações no projeto original, muito semelhantes às alterações feitas na casa de D. Dinah Camargo (a saber: redução da área da cozinha para a construção de outro banheiro). A troca de grande parte dos revestimentos originais figura as alterações internas mais significativas. Nos aspectos externos, todas as janelas (originalmente em esquadria de metal e vidro) foram substituídas por vidros tipo blidex, assim como a porta de entrada. A pintura, originalmente amarela e branca, foi coberta por uma nova camada de massa (textura grafiato) e tinta verde claro e, em meados de 2012, foi instalado gradil sobre os limites do lote. Apesar das diversas intervenções, ainda é possível reconhecer as características marcantes da arquitetura moderna no projeto.

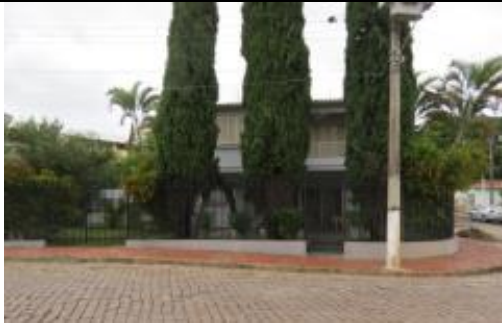
Residência de D.Dinah Camargo na Vila Norma, a primeira do bairro. Fonte: Autora, 2016.

Comentários: Nos projetos das residências construídas na Vila Norma observa-se o diálogo entre o espaço público e os ambientes internos. Neste caso, a ausência de muros nos limites dos lotes, o jardim e o balanço que demarcam a entrada social também evidenciam essa permeabilidade entre a construção e a rua.

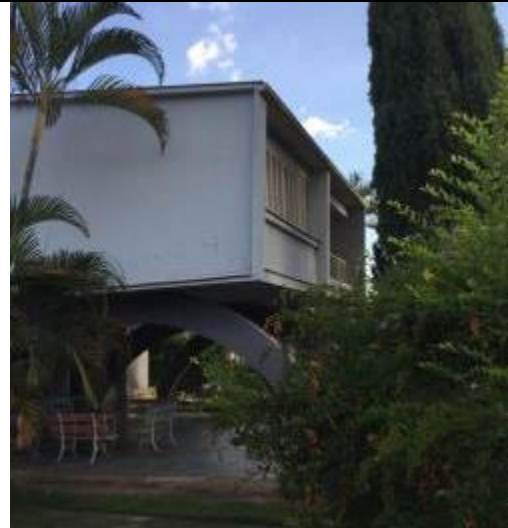
Vista lateral da residência. Fonte: Autora, 2016.

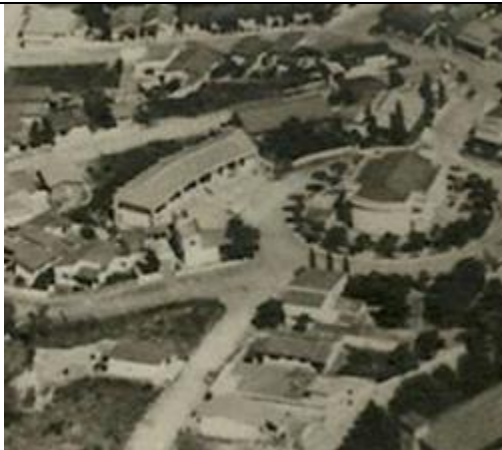
Detalhe de foto aérea do bairro, datada de 1969. No centro da imagem, próxima à igreja de Santo Antônio, pode-se ver a residência de D. Dinah já com os pinheiros do jardim frontal. Fonte: Acervo pessoal de Ricardo M. Olivi.

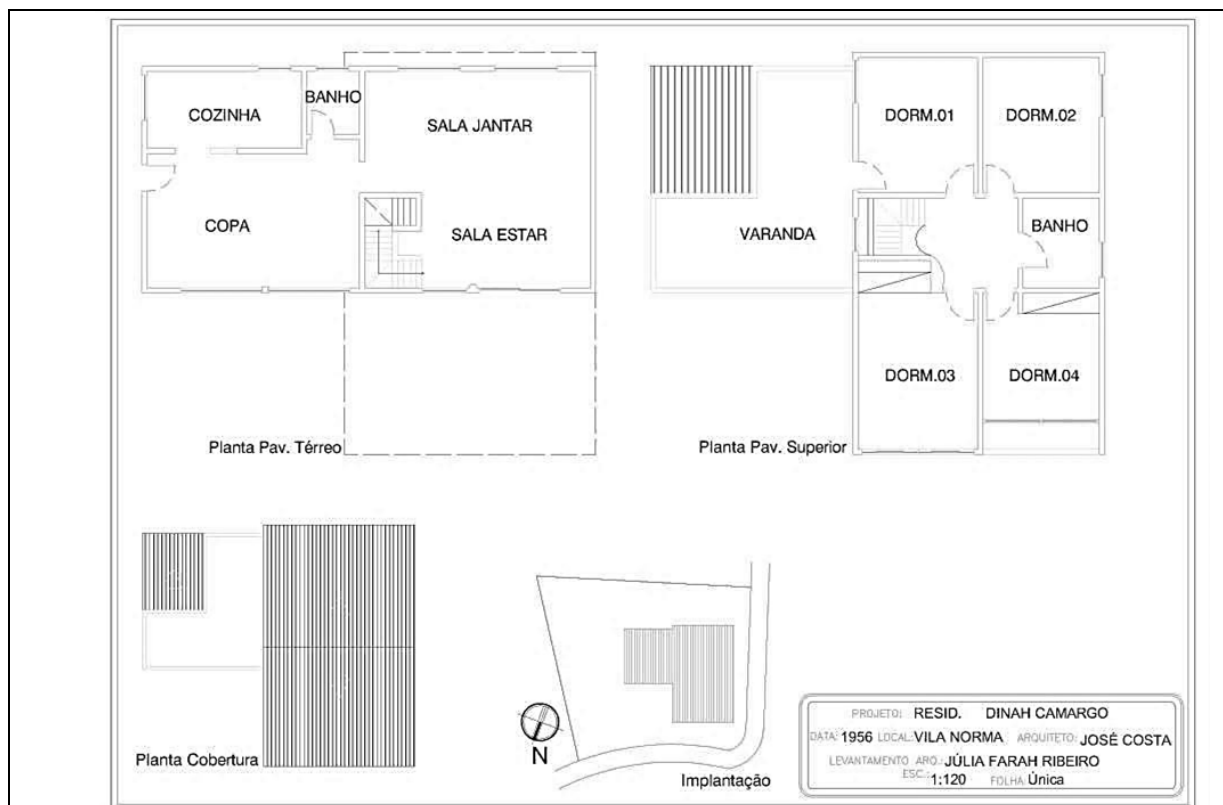
Planta baixa atual, confeccionada a partir levantamento arquitetônico. Não foram encontradas as plantas originais do projeto. Fonte: Autora, 2016.

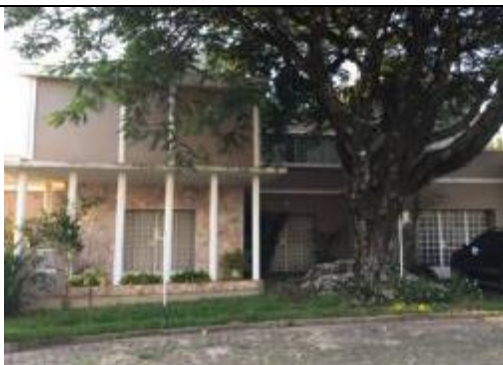
Residência de D. Iammina Chaim, projetada por José Costa na Vila Norma. Fonte: Autora, 2016.

Comentários: A partir do levantamento fotográfico atual percebe-se que o projeto arquitetônico sofreu uma série de reformas, ampliações e adições. A fachada frontal é o plano que sofreu menos alterações, mantendo ainda alguns elementos arquitetônicos característicos do modernismo e dos projetos de Costinha, como o uso de pilotis, elementos vazados, pedras e aberturas com esquadrias de ferro e vidro.

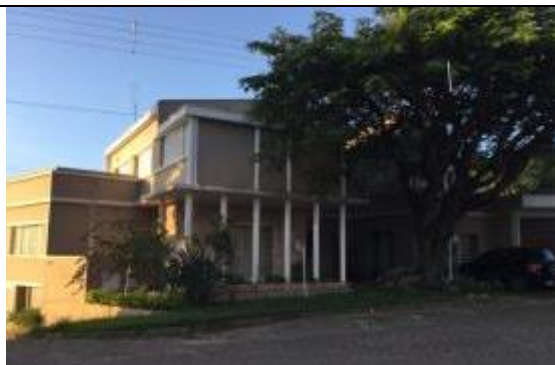
Vista lateral de residência projetada por José Costa na Vila Norma. Fonte: Autora, 2016.

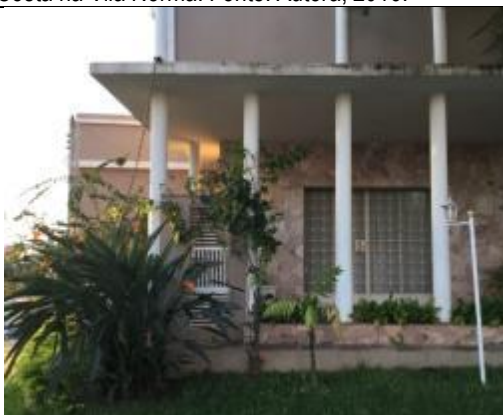
Detalhe da entrada principal da residência. Pode-se ver o uso de pilotis e elementos vazados no projeto. Fonte: Autora, 2016.

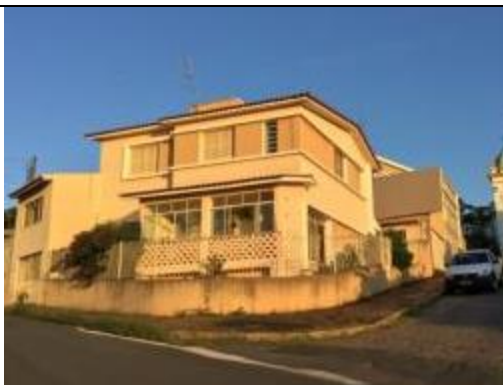
Residência projetada por José Costa na Vila Norma. Ao fundo pode-se ver a Igreja de Santo Antônio. Fonte: Autora, 2016.

Comentários: Nesta residência, externamente, os elementos de maior destaque são as formas geométricas usadas nas aberturas (formas retangulares e circulares) e os elementos vazados usados na construção do guarda-corpo. A volumetria e o declive do terreno resultam em um projeto com linhas visualmente mais verticais.

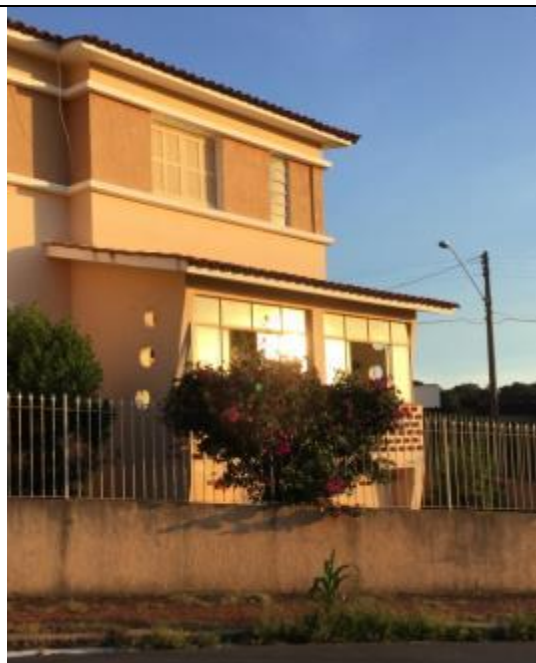
Vista parcial da residência. Destaque para os elementos vazados e aberturas com linhas geométricas. Fonte: Autora, 2016.

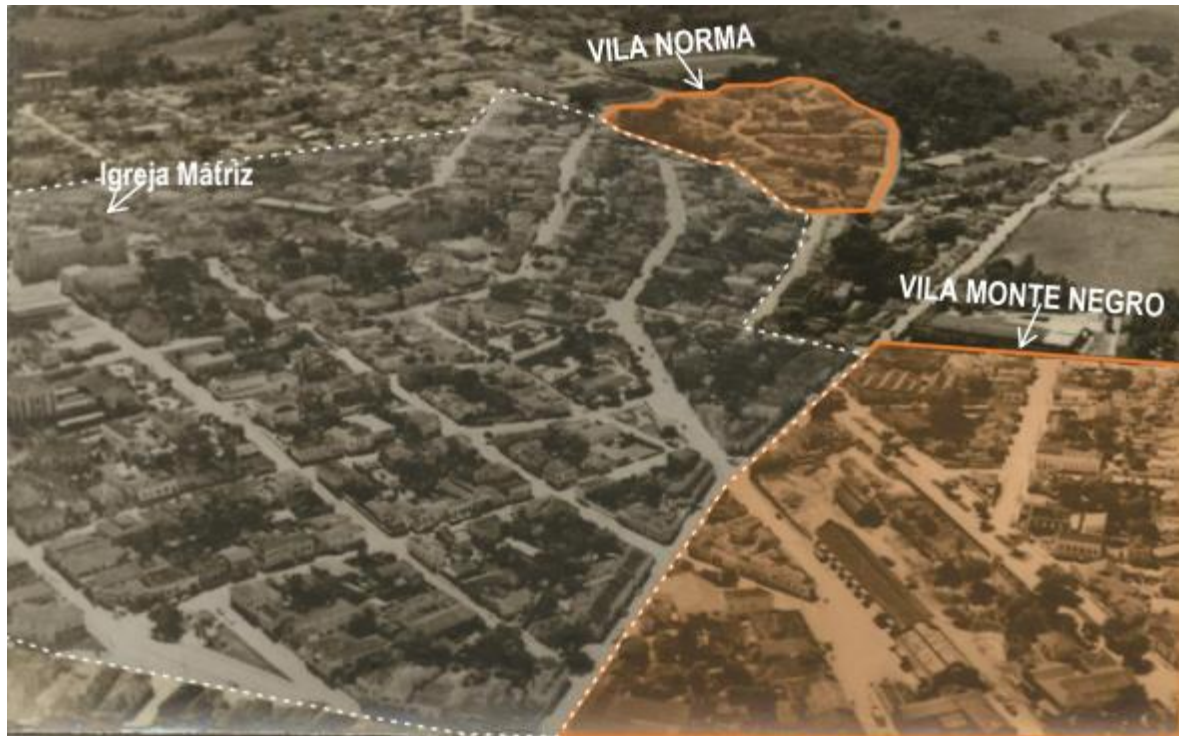
Figura 175 – Foto aérea de Espírito Santo do Pinhal, em 1969. Em destaque estão a área central (onde está localizada a Igreja Matriz) e os bairros da Vila Monte Negro e Vila Norma (destacados na cor laranja). Esta figura esquemática apresenta os bairros da Vila Monte Negro e Vila Norma dentro da malha urbana e evidencia a relação destes espaços com o núcleo central (área mais antiga da cidade). Fonte: Autora, 2016 (Imagem feita a partir de registro fotográfico produzido pela Prefeitura Municipal, em 1969, e disponibilizado por Ricardo Mateus Olivi).

Com a coleta e divulgação de informações inéditas sobre o acervo construído de Espírito Santo do Pinhal, realizadas em minha pós-graduação, buscou-se **estimular também a capacidade dos técnicos municipais e da população de estabelecer relações com a história local e sua paisagem** (Figura 175). Incentiva-se que a cidade (composta pelo poder público e por seus cidadãos) proponha alternativas para o desenvolvimento urbano que considerem a **manutenção dos elementos identitários da cidade**.
